# Arbetsrapport

Från Skogforsk nr. 836–2014

## Huggbilshaverier och dess orsaker

Chipper truck breakdowns and their causes

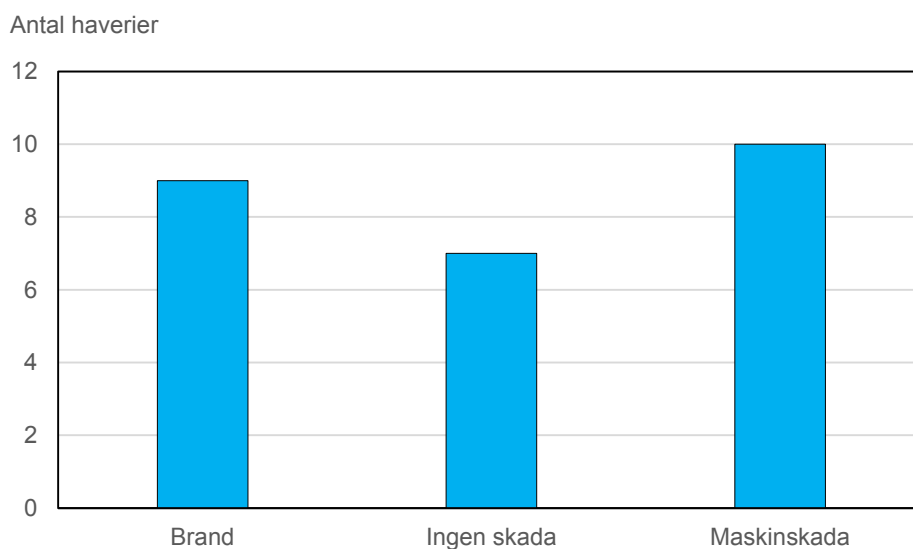
Figur 1.  
Enkätsvar fördelat på skadepåslag.

De 7 svaren som inkommit där inga skador har rapporterats är från 7 åkerier som totalt har 9 bilar. De 10 svaren där brand har förekommit kommer från 9 åkerier med totalt 12 bilar (figur 1). De svar där företag drabbats av maskinskada kommer från 9 åkerier med totalt 13 bilar. Fyra åkerier har drabbats av både brand och maskinskada.

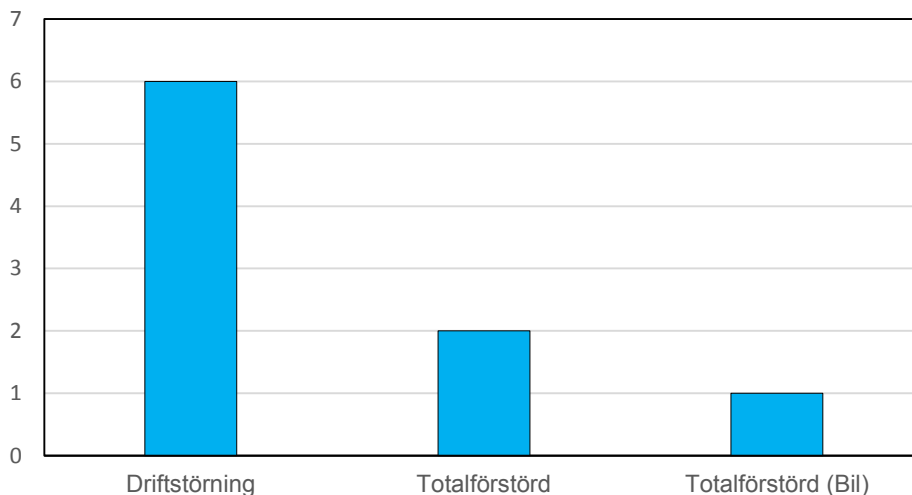
Figur 2.

Av de 9 inrapporterade bränderna har 3 bränder varit så kraftiga att lastbilen blivit förstörd. I de senare fallen har även släp och huggaggregat påverkats/-förstörts (Figur 2). Tjugoen procent av huggbilarna har drabbats av produktionsstörning p.g.a. brand och 11 procent av huggbilarna i enkäten har totalförstörts av bränder.

Omfattningen av skadan som orsakats av branden fördelat på klasserna; Driftstörning - fordonet har gått att reparera men tagits ur drift under en period, Totalförstörd - Hela ekipaget har förstörts av branden, Totalförstörd (Bil) Bilen har totalförstörts men släpet är oskadat.

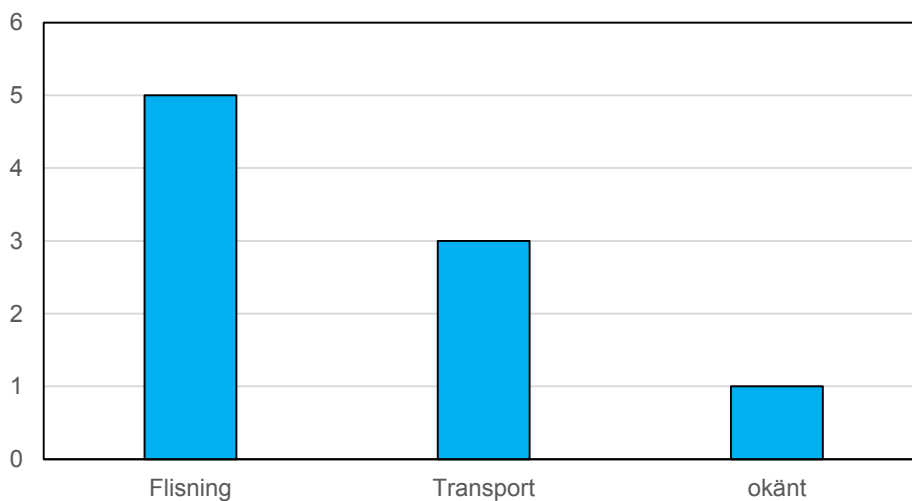
Figur 3.

De flesta bränderna uppkom under flisning (Figur 3), vilket inte är konstigt då flisningen är det arbetsmoment som genererar mest värme. Troligen har även bränderna som upptäckts först vid transporten sin upprinning vid flisningsmomentet. Den syretillförsel som fartvinden tillför ger goda förutsättningar för att en glödbrand ska blossa upp.

Vid vilket arbetsmoment upptäcktes branden.

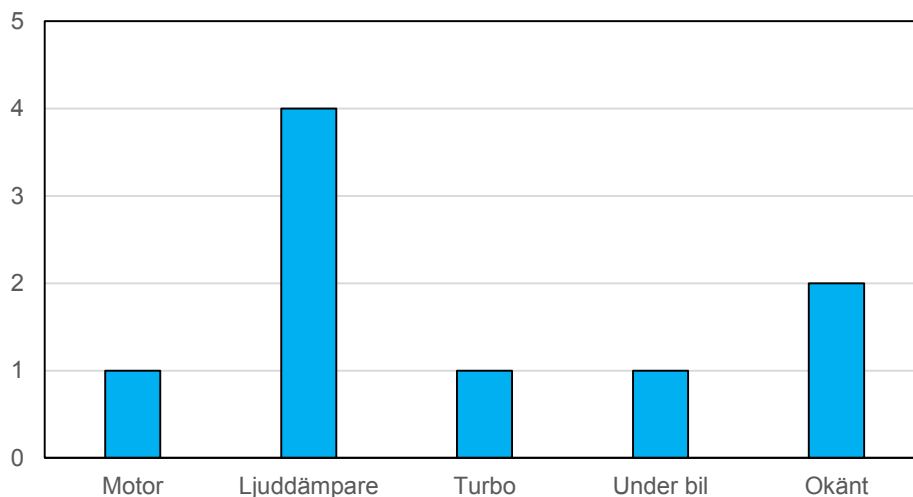
Figur 4.  
Var på lastbilshuggen startade branden?

Svaren i enkäten bekräftar det som är allmänt känt. Bränderna upptäcks oftast ”i bakkant på hytten, höger sida”, det vill säga i området där ljuddämpare och avgasrör sitter. Detta är enheter som blir mycket varma under flisning då motorn jobbar hårt.

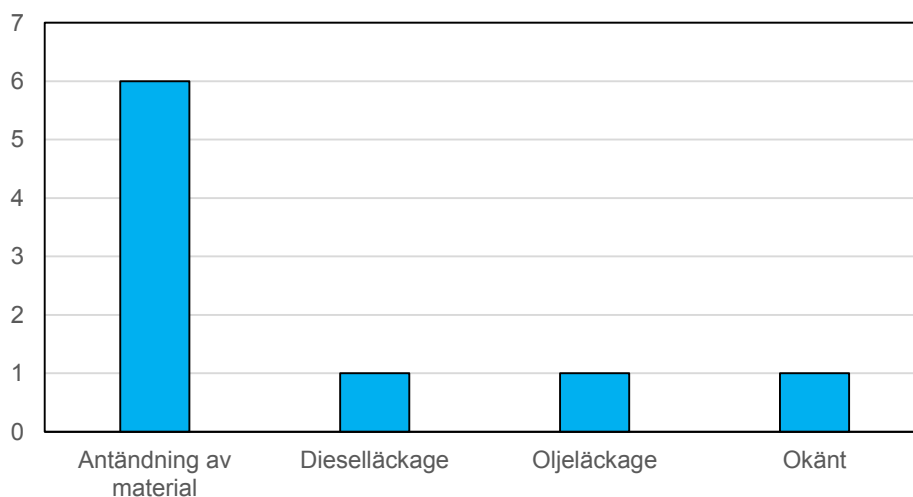
Figur 5.  
Den troliga brandorsaken.

Av de 9 bränderna har de flesta börjat i spill från det material som flisas (Figur 5). Av de tre totalförstörda huggbilarna har två angett antändning av material i samband med dieselläckage.

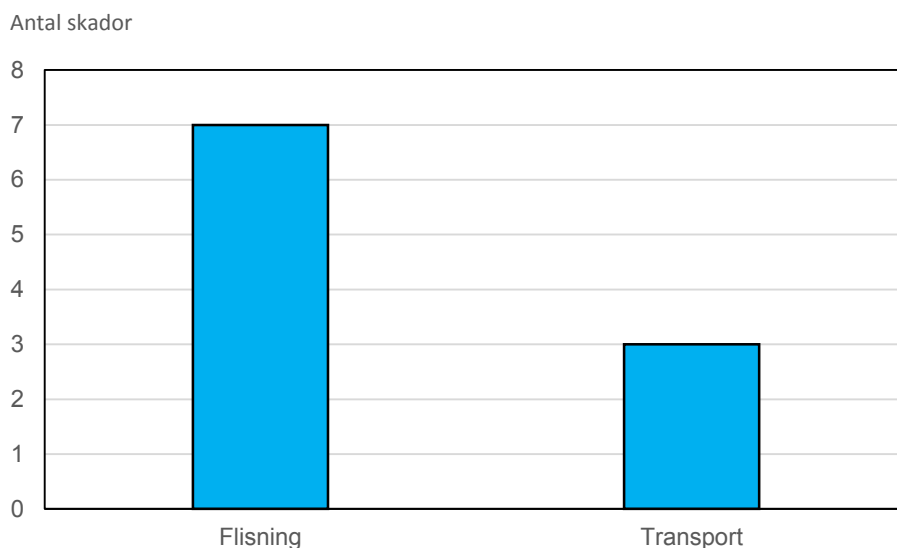
Figur 6.  
Under vilken typ av arbete inträffade maskinskadan?

Skadorna har i första hand inträffat under flisning (Figur 6). Av de tre skador som inträffat under transport är två olyckshändelser och en har orsakats av ett oljeläckage.

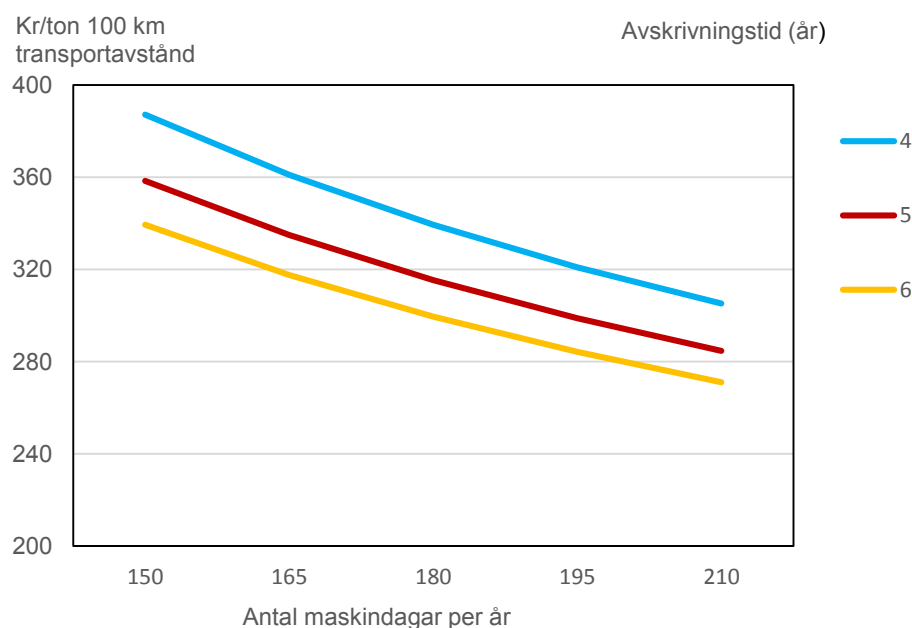
Figur 8. Kr/ton för 100 km transportavstånd beroende på avskrivningstid och utnyttjade maskindagar.

Den långsiktiga utnyttjandegraden är beroende av efterfrågan på flis och i hur stor utsträckning den enskilda åkaren kan förväntas kunna utnyttja sitt fordon under året. Operativt påverkas utnyttjandegraden av t.ex. avläggets kvalitet, handhavande av fordonet (körsätt) och föroreningar i materialet. Dessutom förbättras utnyttjandegraden av flishuggen om man får möjlighet att köra på objekt som är inom rätt transportavstånd (företrädesvis korta transportavstånd). Figur 8 visar hur kostnaden i en maskinkalkyl för en huggbil, beror på utnyttjad maskintid per år och systemets livslängd. De första publicerade huggbils-kalkylerna hade en avskrivningstid på 6–7 år (jfr von Hofsten m.fl.) medan man i dagsläget anser att 4–5 år är rimligare. En sänkning av avskrivningstiden från 6 till 4 år medför en betydande ökning av kostnaden per ton (Figur 8).
