# Arbetsrapport

Från Skogforsk nr. 920–2017

## **Validering av STP (Surfacing Thickness Program) för svenska förhållanden**

Validation of the Surfacing Thickness Program  
(STP) in Swedish conditions

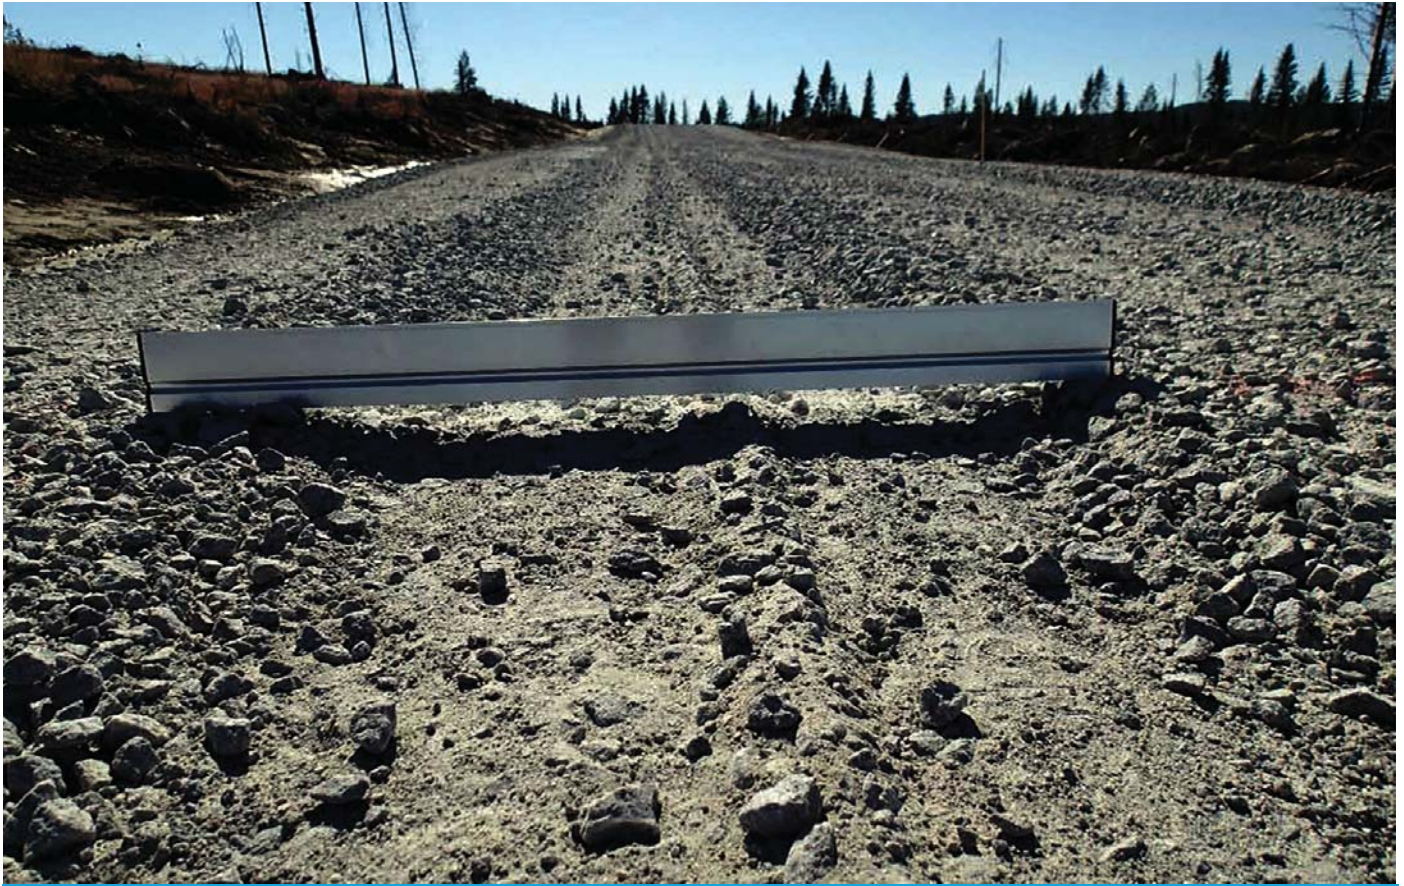
## Bildtext:

Spår djupsmätning.  
Fotograf: Allan Bradley.

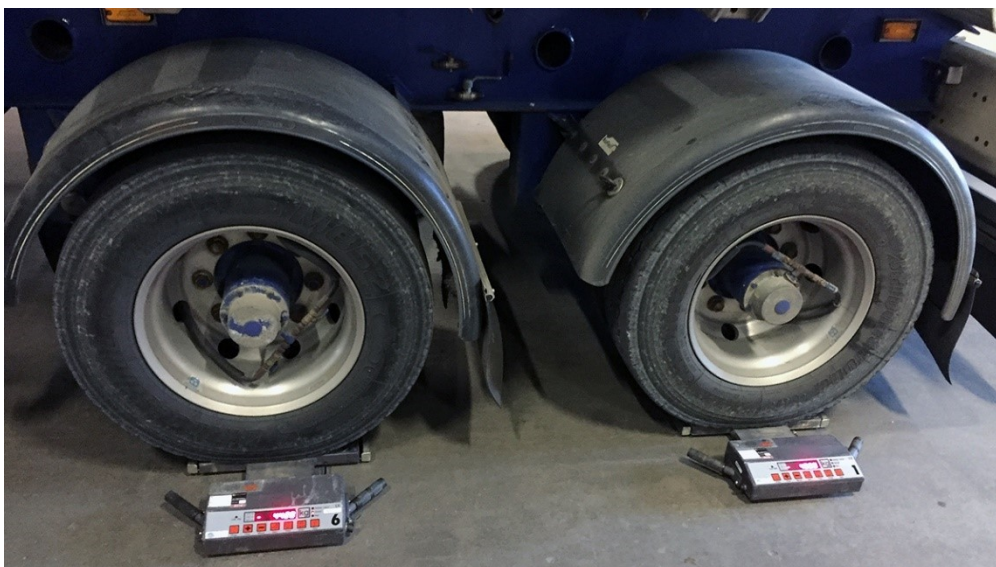
Figur 1.  
Vägning med portabla fordonsvågar.

För att räkna ut lastbilens belastning på vägen i STP så måste även axellast, däcktryck och axelkonfiguration mätas. Däcktrycket registrerades via lastbilens manöverpanel för CTI.

Axellasten mättes på fordonsvåg vid SCA Ortvikens mätstation på fordonsvågarna genom att lastbilen fick köra på vågen med en axel i taget, varvid mätning utfördes och sedan köra av med en axel i taget, varvid mätning utfördes på varje axel. Vägning utfördes även med portabla fordonsvågar för att mäta vikten vid varje hjul, detta för att upptäcka eventuell snedbelastning samt för bestämning av fotavtryck, se nedan. Vid skillnader mellan värden från Ortvikens fordonsvåg och de portabla fordonsvågarna användes värdet från Ortvikens fordonsvåg, som ansågs mera tillförlitlig. Vägning av lastbilen utfördes då spårdjupskörningen för varje enskild väg var över, d.v.s. en vägning efter körning av *Väg 1* och en vägning efter körning av *Väg 2* o.s.v. Under valideringen av STP genom spårdjupskörning får ej lasten ändras eller bytas utan ny inmätning. I studien kördes försöksfordonet genom hela försöket med konstant last.

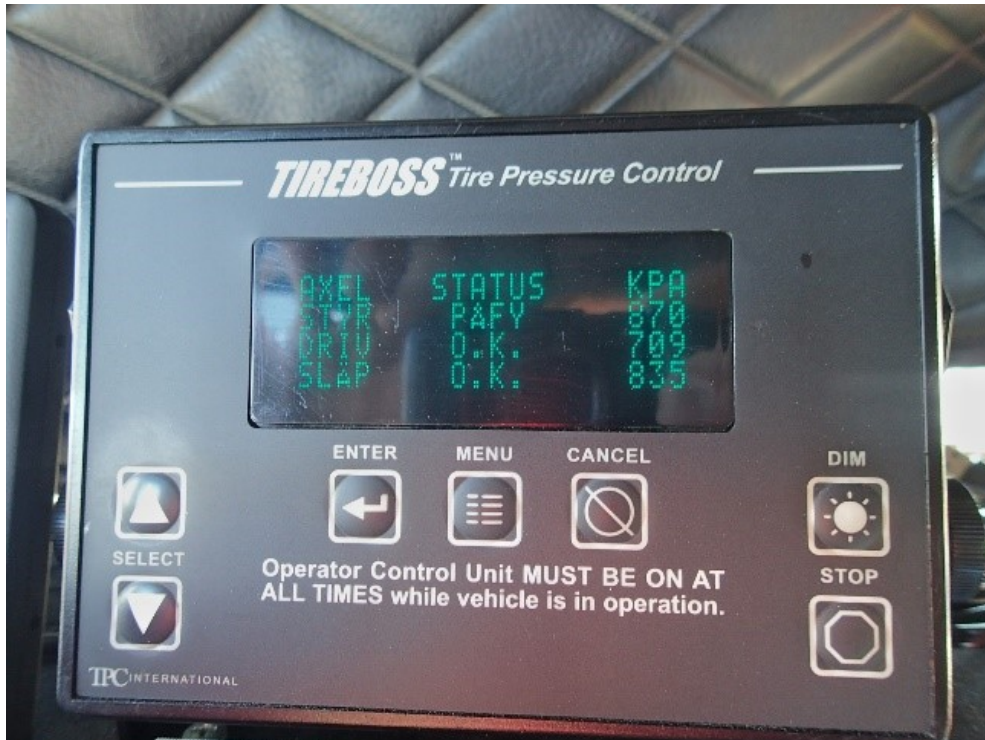
Figur 2.  
Kontrollpanel för CTI.

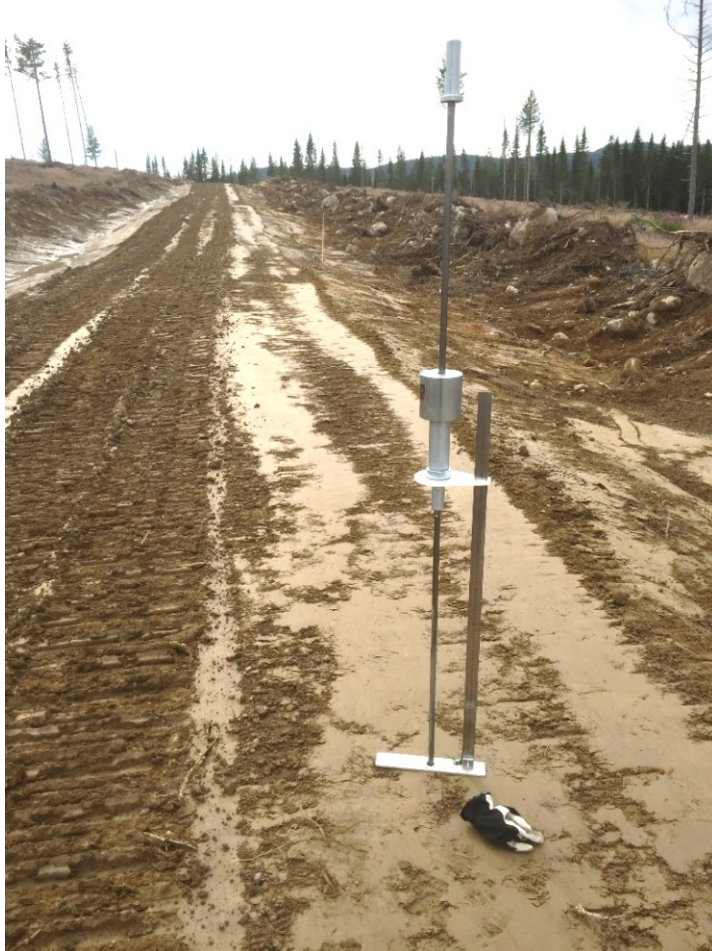
Figur 3.  
DCP i fält, samt ritning med DCP'ns måttuppgifter.

Vid användning av DCP i stenigt material nöts konen fort. En nötning på maximalt 10 procent av ursprungsdiametern accepteras, d.v.s. när en 20 millimeters kon har nötts ned till 18 millimeter skall den ersättas. Det är därför viktigt att ha med extra konspetsar vid mätning. Vid mätningarna användes kon med 60 graders spets.

Målsättningen är att i varje provpunkt mäta ned till 60 centimeters djup från vägytan. Om stenträff omöjliggör detta så skall provpunkten flyttas. Som stenträff räknas när nedsjunkningen är mindre än 3 millimeter per slag under tre upprepade slag.

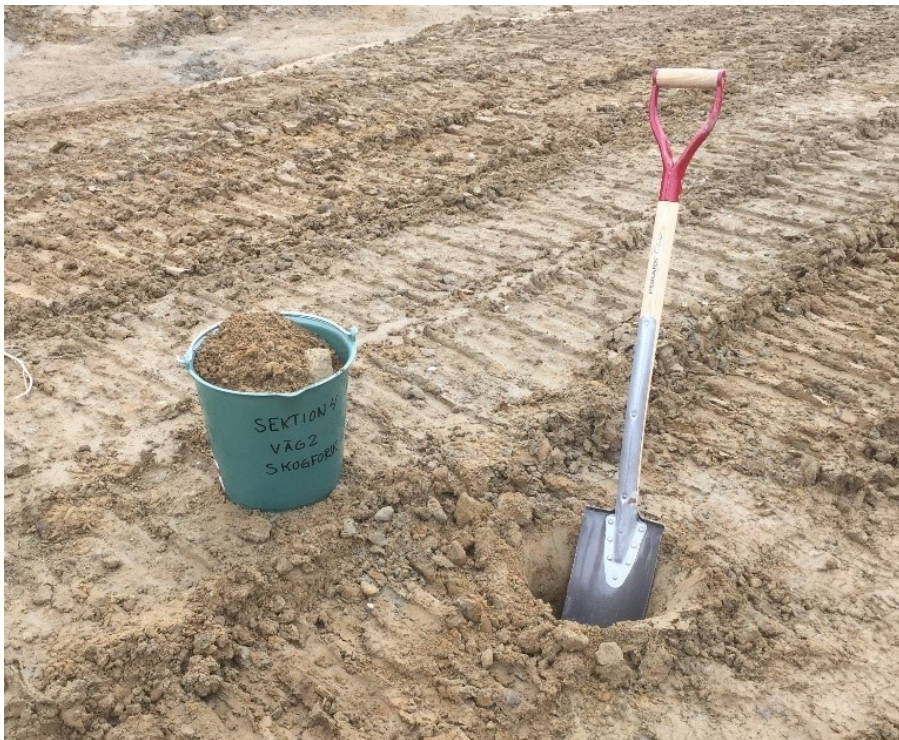
Figur 6.  
Insamling av materialprov från underbyggnad (Väg 2 sektion 4).

Från varje vägsektion har ett jordprov av underbyggnaden tagits d.v.s. sex prover per väg. Dessa prover lämnades in på NCC:s materiallaboratorium i Sundsvall för siktning enligt SS-EN 933-1 (Kornstorleksfördelning). Överbyggnaden som påförts vägarna har varit bergkrossfraktion 0–40 på alla vägar men från olika täkter. Två prover av överbyggnad är tagna per väg från *Sektion 2 och 4*. Även dessa prover lämnades in för siktning och analys av kornstorleksfördelning enligt SS-EN 933-1.

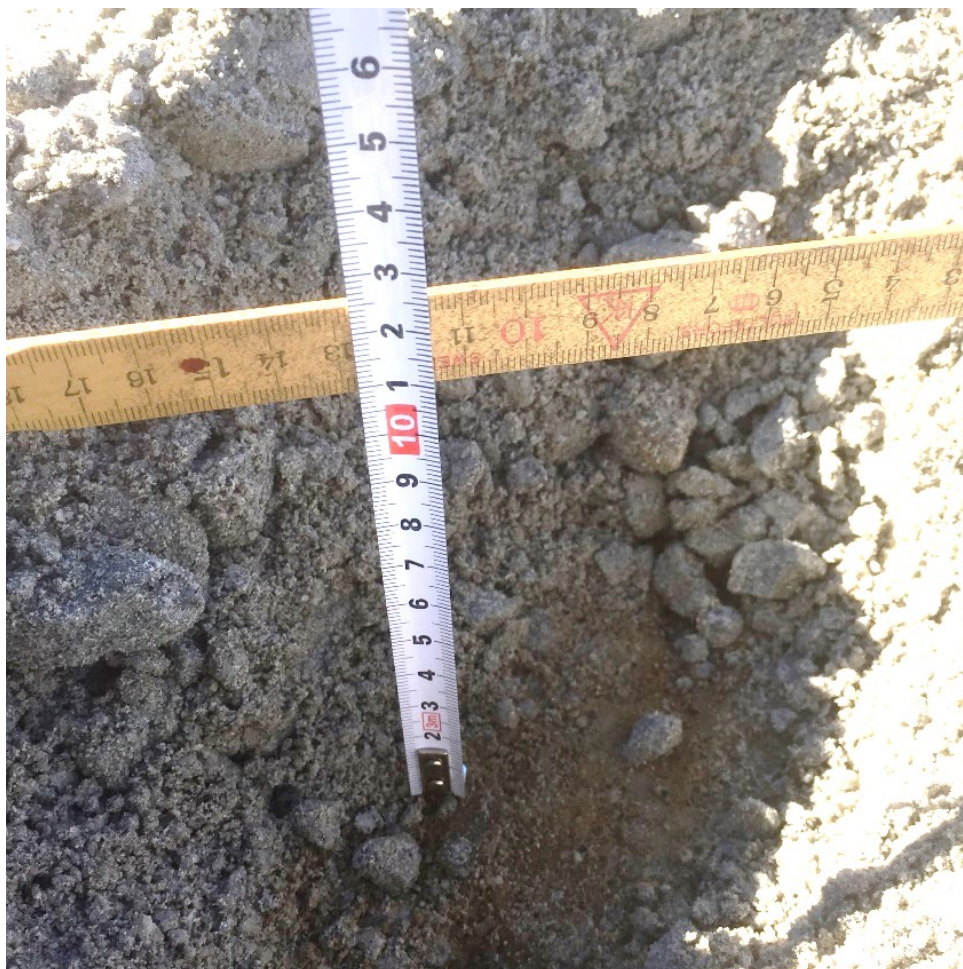
Figur 7.  
Mätning av grustjocklek.

Bärlagrets tjocklek mättes med rätskiva och mätsticka. För att undvika påverkan på spårdjupsbildningen så mättes grustjockleken 1,5 meter i längdsled från respektive mätpunkt för spårbildningen. En provgrop grävdes för att mäta avståndet från vägytan till terrassens yta. Målsättningen var att varje väg skulle ha två sektioner med grustjocklek 5 centimeter, två med 10 centimeter och två med 15 centimeter grus. Vilka sektioner som skulle ha viss tjocklek lottades. Vid kontrollmätning visade det sig att detta mål inte kunnat uppnås. Modellen med sektionvisa skillnader i grustjocklek övergavs och i stället mättes grustjockleken vid varje provpunkt. Dessa värden är en ingående faktor för beräkningen i STP.

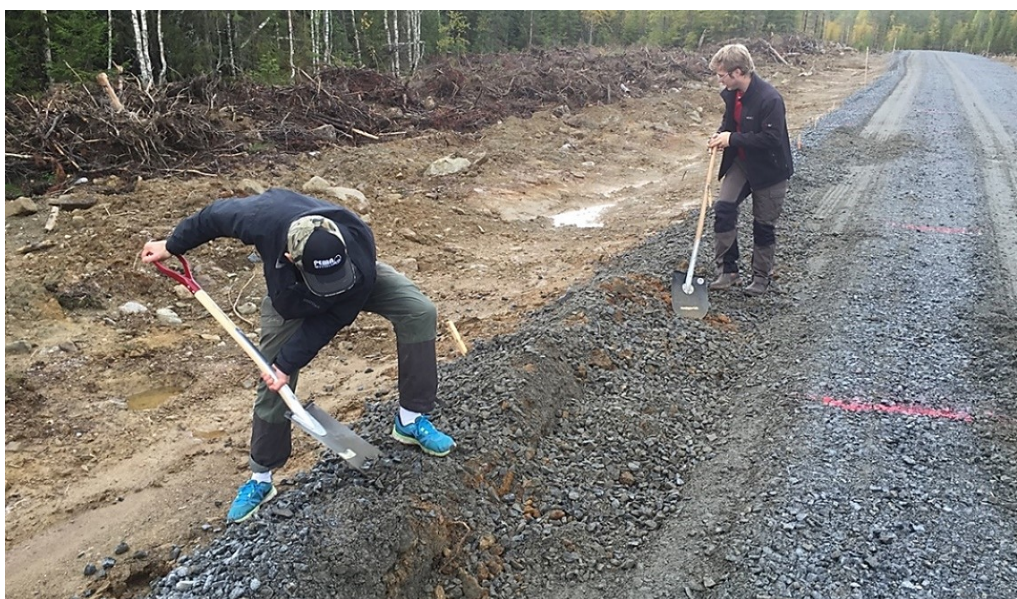
Figur 8.  
Mätpunkt på Väg 1 har gått till brott. Spåret skottas igen och mätning för aktuell punkt avslutas.

Spårdjupet anges som negativt värde och anger skillnaden mellan spårets djupaste punkt och vallenens högsta punkt. Att även mäta vallen beskriver bättre det motstånd som lastbilen möter i vägytan. Spårdjup mäts efter en passage, fem, tio o.s.v. Om vägbanan på en provpunkt gick till brott d.v.s. att det blir för djupa spår som antingen äventyrar framkomlighet eller säkerhet så avbröts mätningen på den aktuella punkten och spåret skottades igen innan testen fortsatte för övriga punkter.

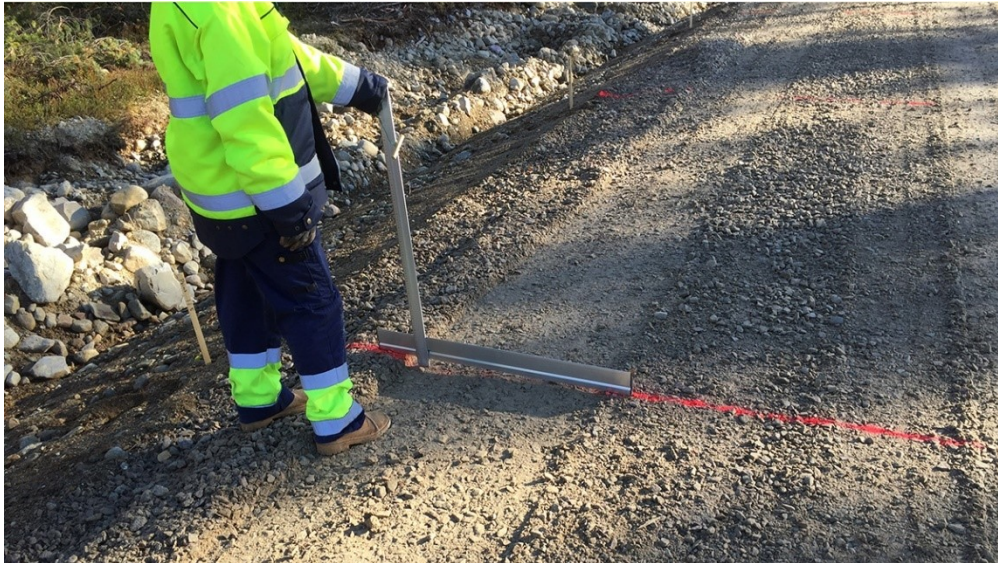
Figur 9  
Mätning av spårdjup på Väg 3.

Spårdjupsmätning utfördes med rätskiva och aluminiumlinjal. Avståndet som mättes var från toppen på vallen till botten på spåret, enligt den instruktion som gäller för STP-modellen.

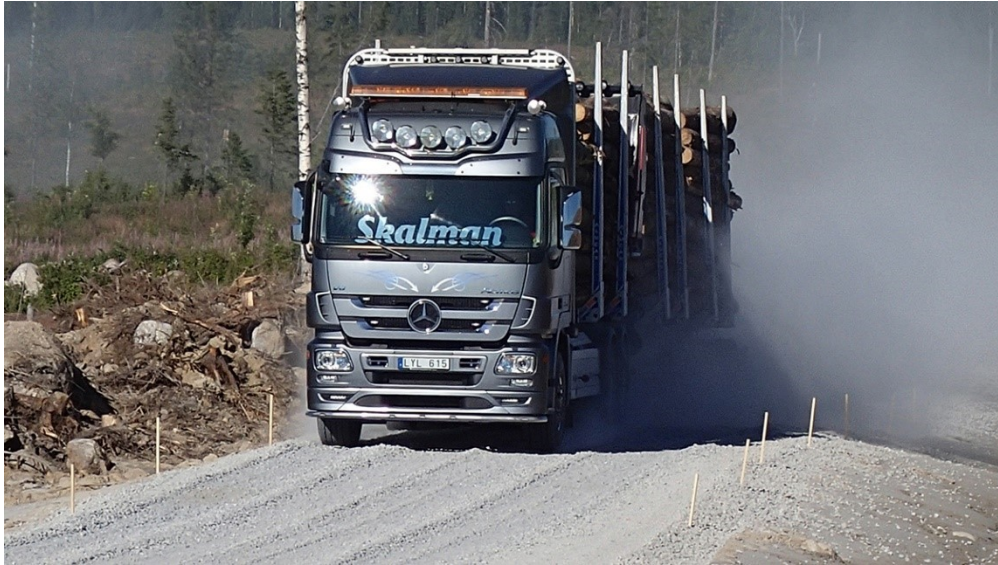
Figur 11.  
Lastbilen som användes i studien, under test på Väg 2.

Det studerade fordonets ”fotavtryck” mättes för att undersöka hur mycket däcken ökar sin kontaktyta mot vägen vid optimerat lufttryck. För att mäta hur kontaktytan mellan däck och väg påverkas av olika däcktryck så mättes kontaktytan för varje däck. Lastbilen fick köra upp på skyddspapper varefter man sprayade med svart färg runt däckens kontaktyta mot pappret. När färgningen var klar fick lastbilen rulla av pappret. Den del av pappret som ej var färgad representerade kontaktytan, vilken mättes in varefter arean beräknades i  $\text{cm}^2$ . Processen upprepades med optimerat lufttryck och med samma last. Skillnaden i kontaktyta för de olika däcken och däcktrycken redovisas i Tabell 5 nedan.

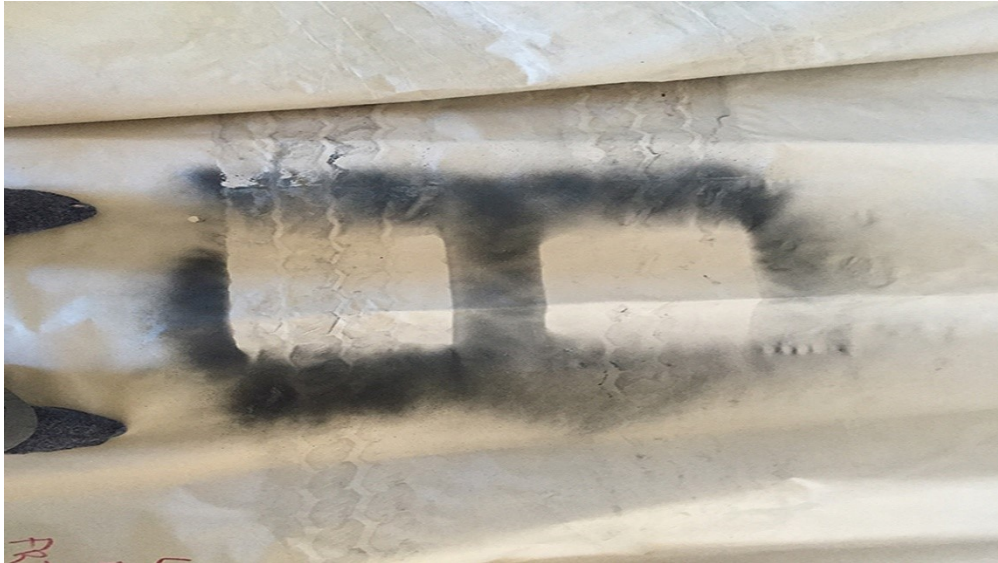
Figur 12.  
Bedömning av fordonets fotavtryck

Fordonets totala kontaktyta vid normalt lufttryck var 13 574 cm<sup>2</sup> med ett marktryck av 472 kPa och vid optimerat lufttryck var kontaktytan 16 616 cm<sup>2</sup> med ett marktryck av 387 kPa. Med optimerat tryck ökade kontaktytan med 22 procent och marktrycket minskade med 18 procent jämfört med normalt lufttryck.

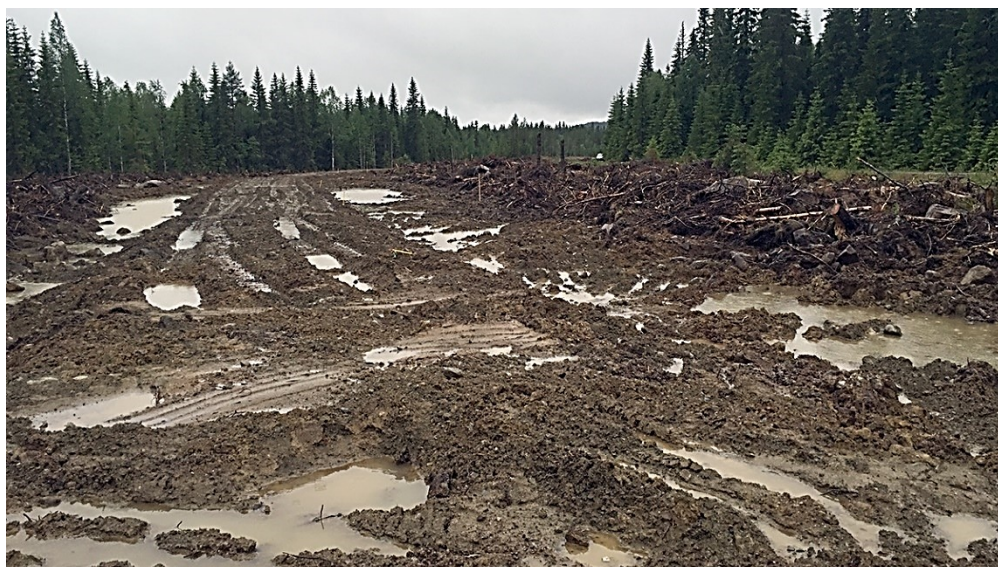
Figur 14.

Bild av *Försöksväg 1* i juli månad 2015, illustrerar problemet med ihållande regn under försommaren.

Vägen byggdes med en bredd av 5,5 – 6,0 meter bred utan tvärfall. Terrasseringsarbetet startade i juni 2015, med en del problem på grund av en regnig försommar i området. Vid provtagning av terrassens material under juli månad var terrassen inte framkomlig ens med stövlar.

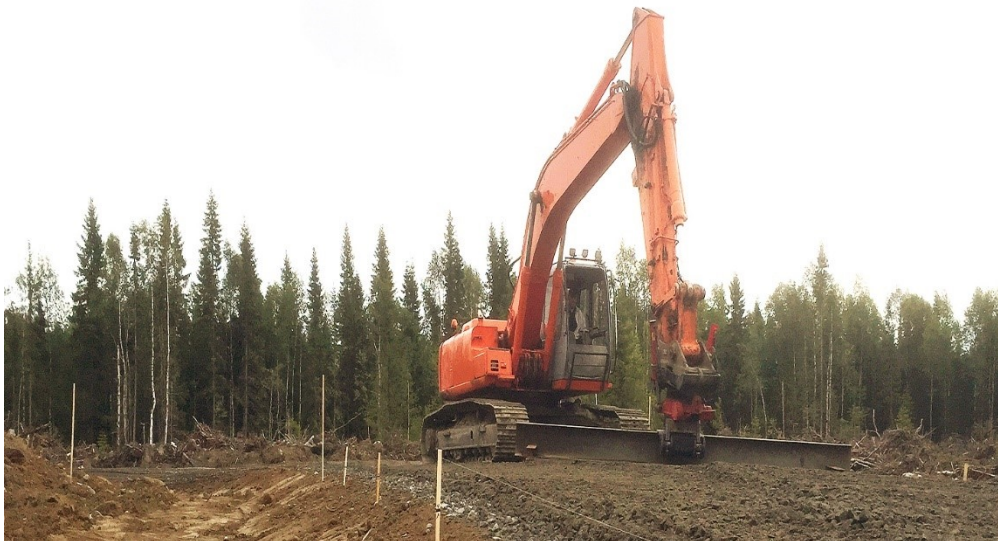
Figur 15.  
Justering av överbyggnad med justerbalk.

Terrassen torkade upp under augusti och kunde därefter justeras. När terrassen var justerad, komprimerades den med en bogserad Dynapac CH47 envalsvalt. Vältningen skedde med sex överfarter. Den 25 augusti påbörjades utläggning av grus med två CTI-utrustade grusbilar och mottagningen av gruset gjordes med grävmaskin med justerbalk.

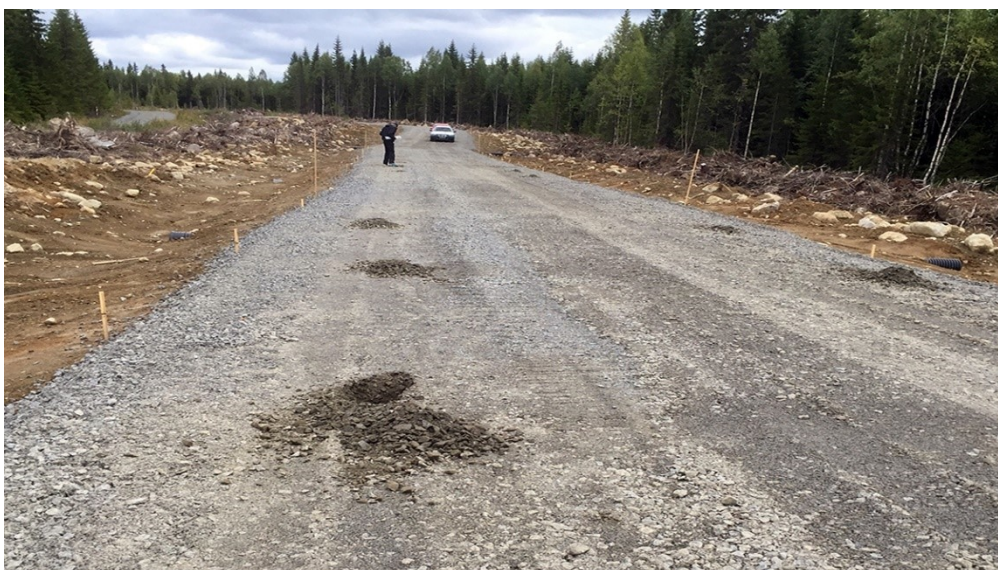
Figur 16.  
Mätning av grustjocklek.

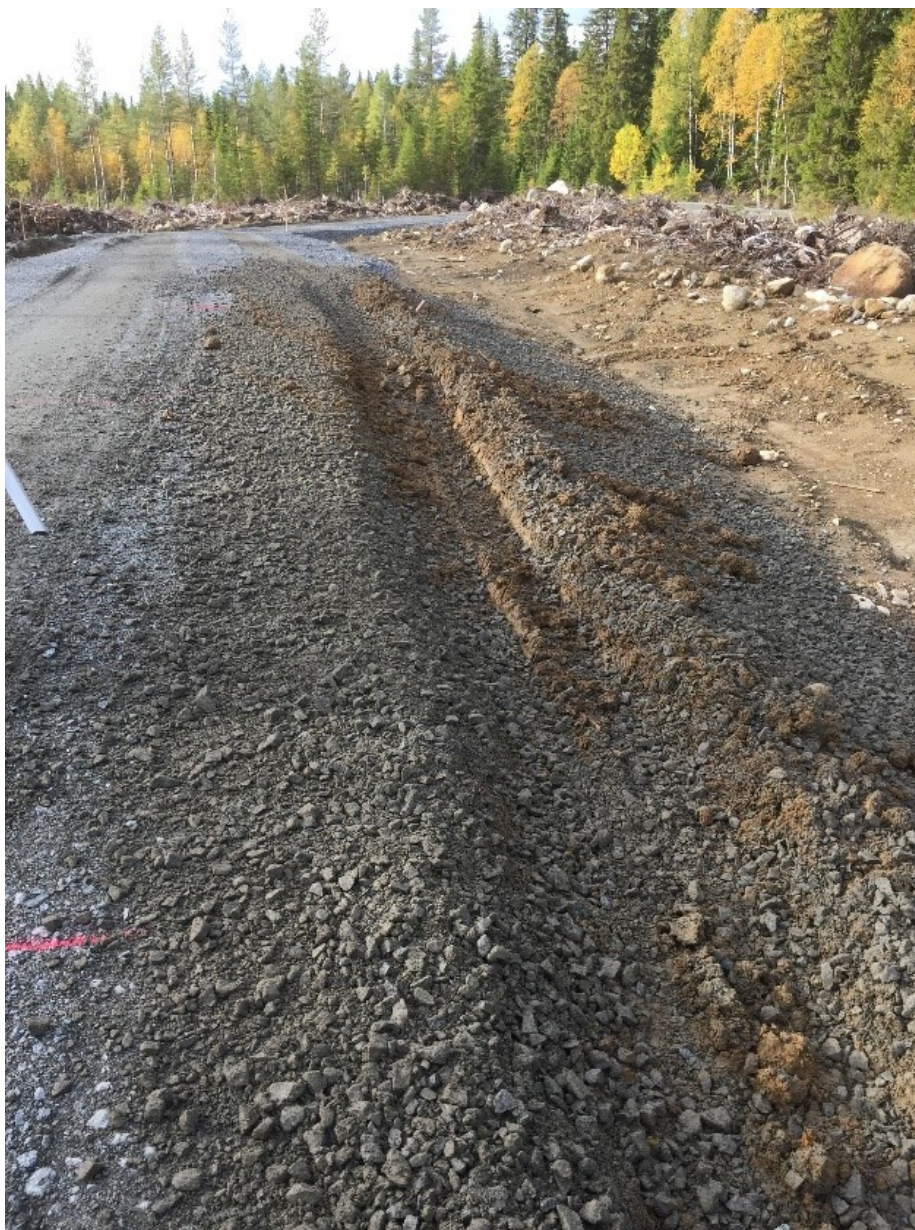
Figur 17.  
Haveri av provpunkt. Vägmaterial flyttas i sidled.

Observationer som gjordes under försöket förutom spårdjupsmätningarna, var att vägen tydligt satte sig när den gick till brott. En annan observation, som gjordes på övriga försöksvägar, var att vägen vid körning med normalt lufttryck, tenderade att bli vågig, med en antydning till att överbyggnaden skjuvades i längdled, i färdriktningen på vägen.

Vid sista körningarna med normalt lufttryck gick punkter på *Sektion 5* till brott och lastbilen var nära att välta. I det läget beslöts att avsluta körningarna. Det fanns då kraftig spårbildning på flera ställen.

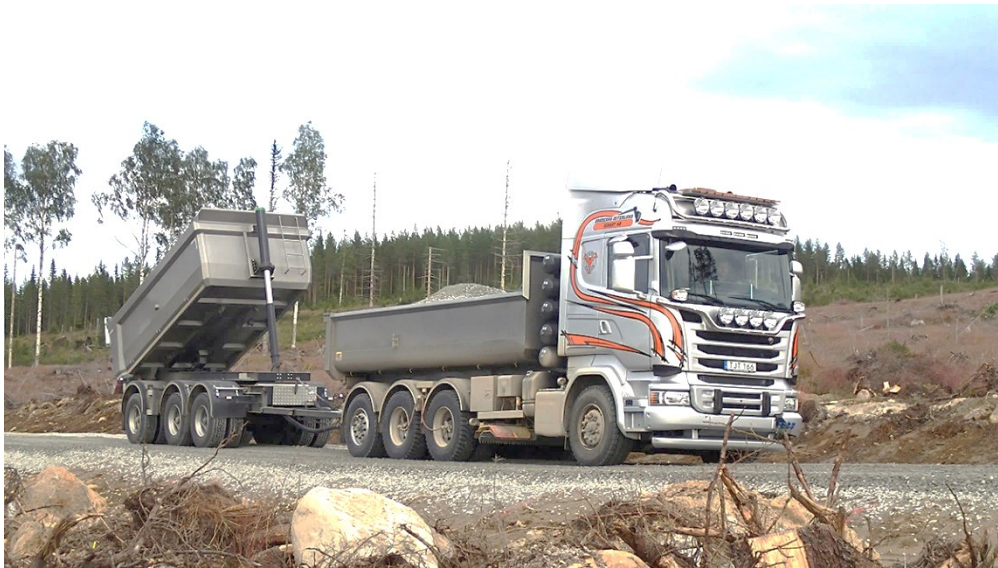
Figur 20.  
Påförsel av överbyggnad med CTI-utrustad grusbil.

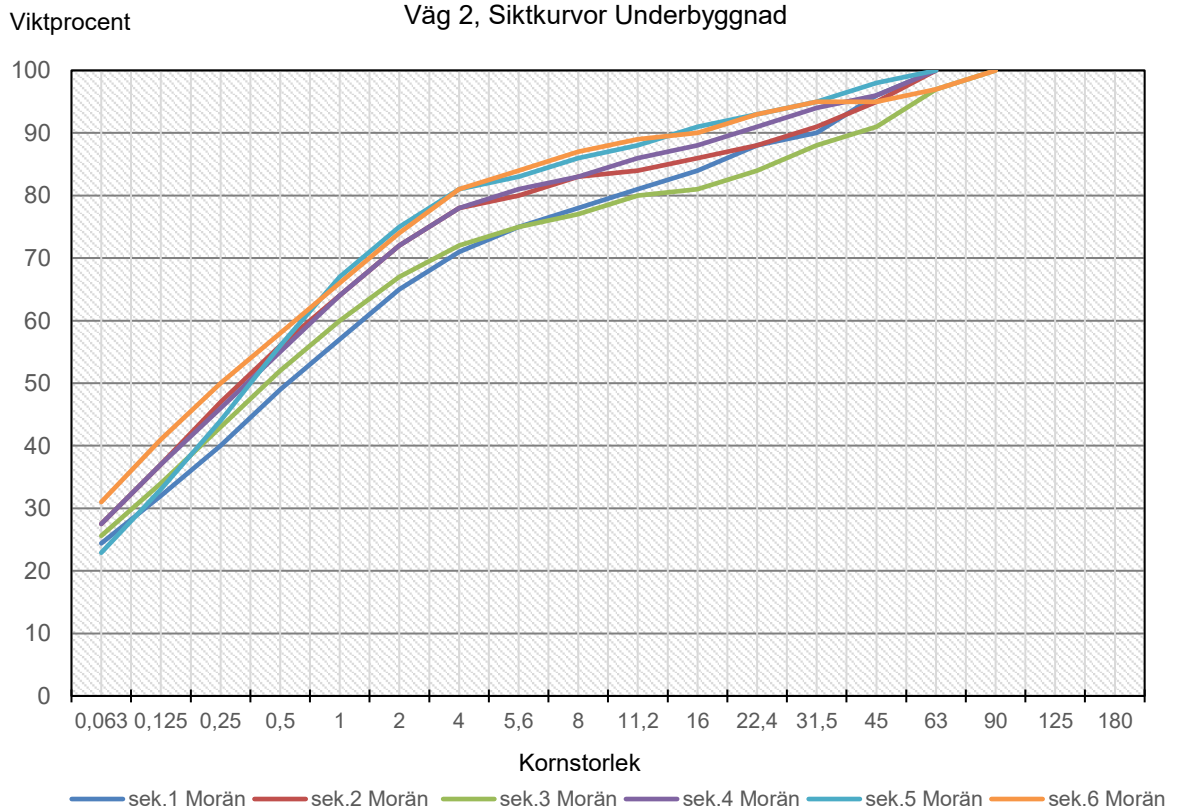
Figur 21.  
Siktcurva – Underbyggnad väg.

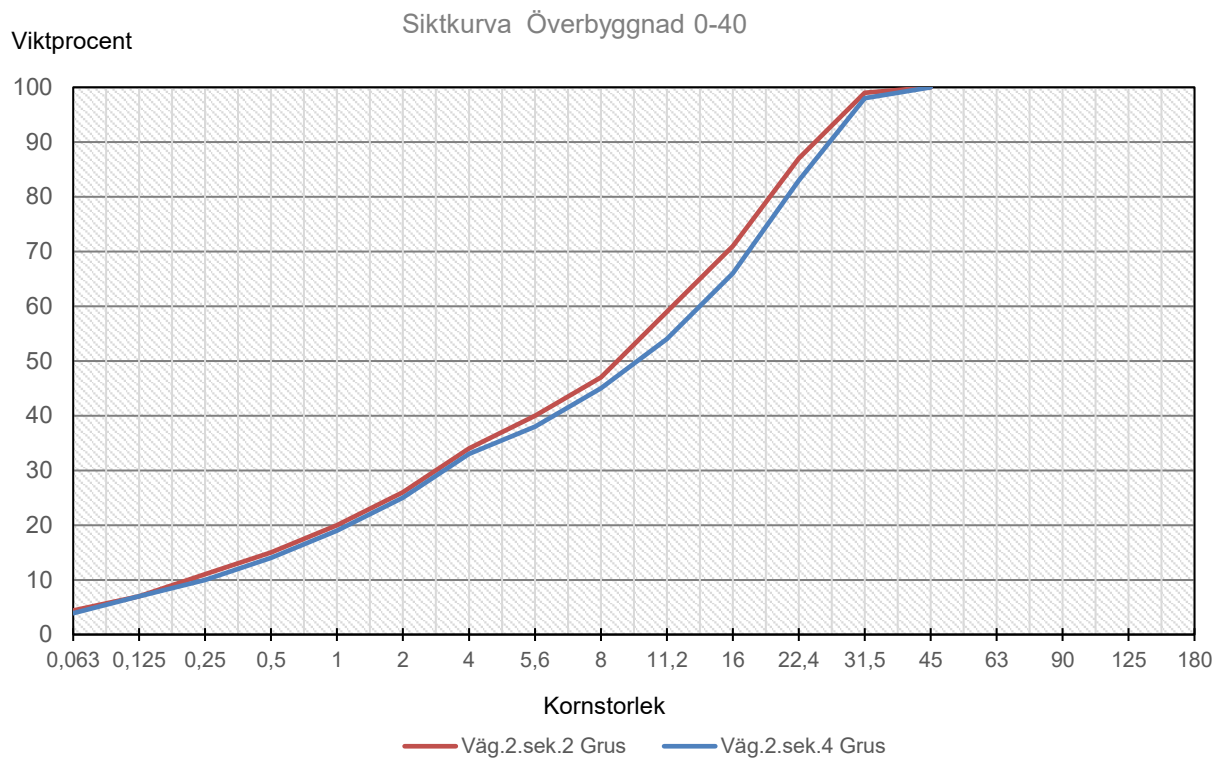
Figur 22  
Siktkurva – Överbyggnad Väg 2.

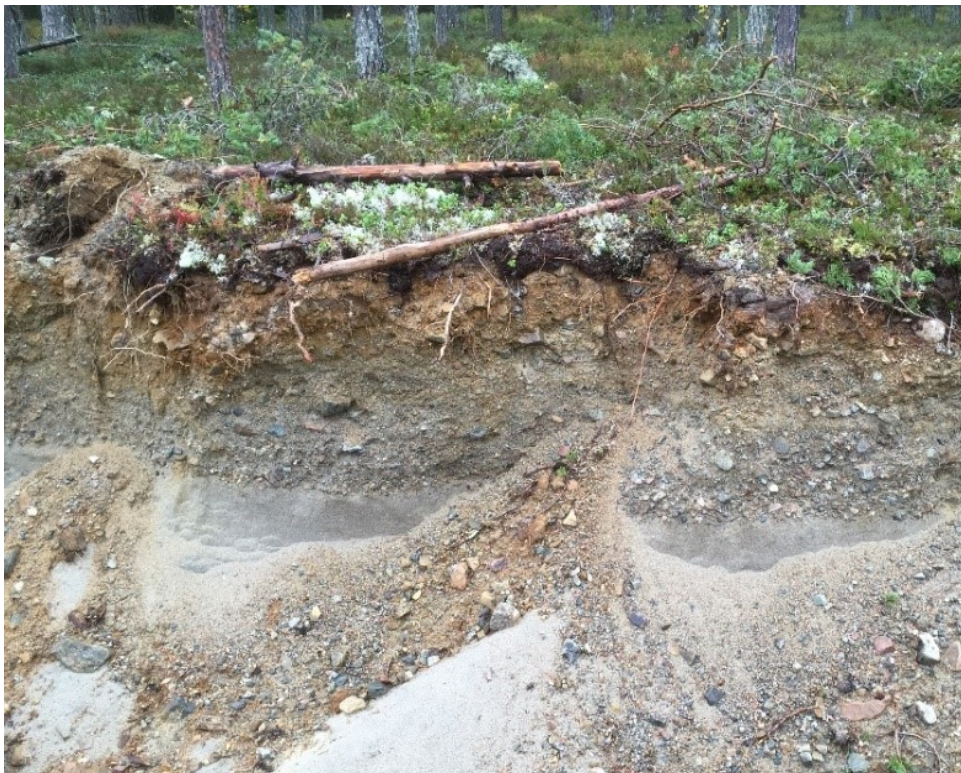
Figur 23.  
Stor variation av materialet undergrunden.

Väg 3 är belägen i närheten av Mellansjö. Terrassen består av sandigt-grusigt sediment. Materialtypen varierar kraftigt i området som består av ett torrlagt utströmningsområde. Materialet är skiktat och starkt varierande, men med låg finjordsandel. *Sektionerna 1 och 6* har hög andel sand.

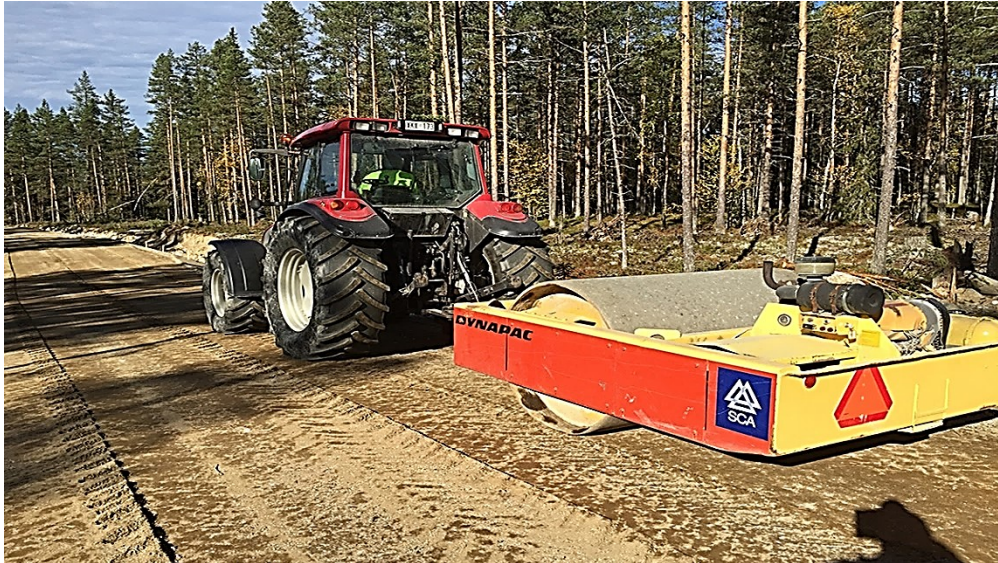
Figur 24.  
Packning av terrass – Försöksväg 3.

Även denna försöksväg är byggd cirka 5,5 – 6,0 meters bredd, terrassen rensad på grov sten (>200 millimeter) till 20 centimeters djup med sorteringskopa. Stor sten lades i dike eller i bakslänt. Detta utfördes för att möjliggöra mätning med DCP. Mätningar med DCP utfördes på opackad terrass, packad terrass samt färdig väg, den senare ligger till grund för valideringen. Vägen var mycket stabil utom på *Sektion 1 och 6* där man hade hög andel sand. En hög andel sten i terrassen medförde att arbetet med DCP blev tidskrävande. Terrassering utfördes under september månad. Vägen kompakterades med en envälsvält, Dynapac CH47 genom sex överfarer.

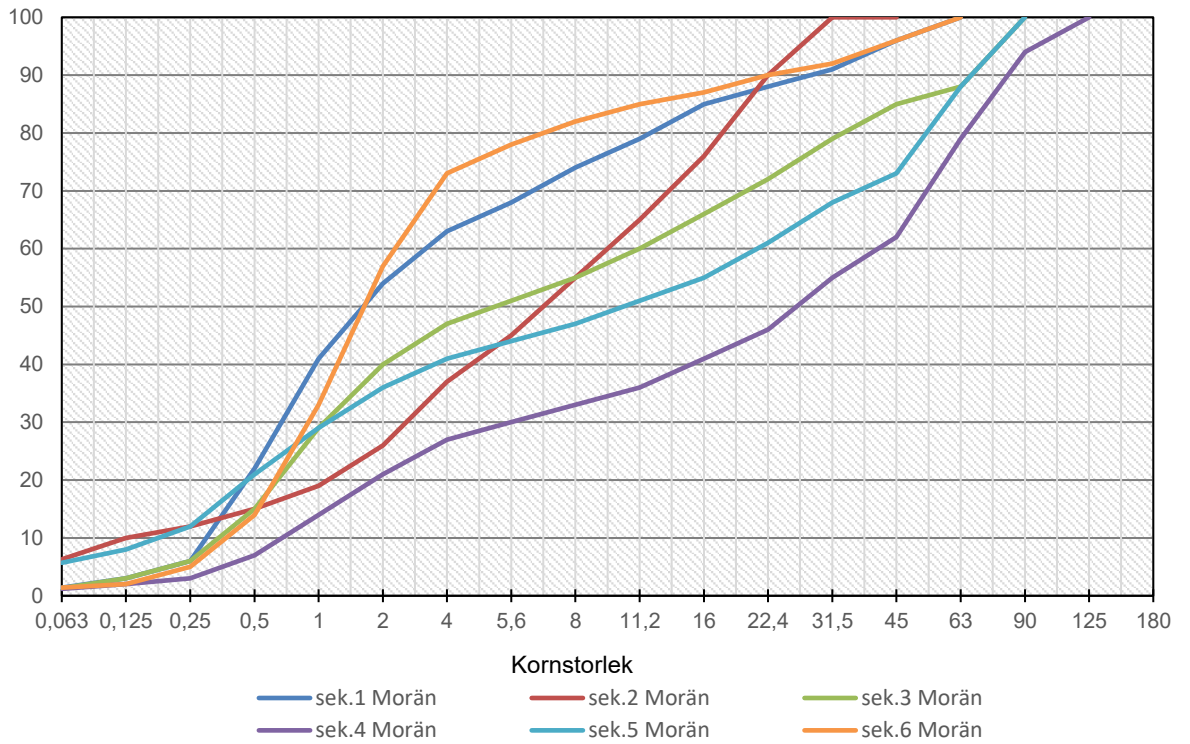
Figur 25.  
Siktcurva – Underbyggnad Väg 3.

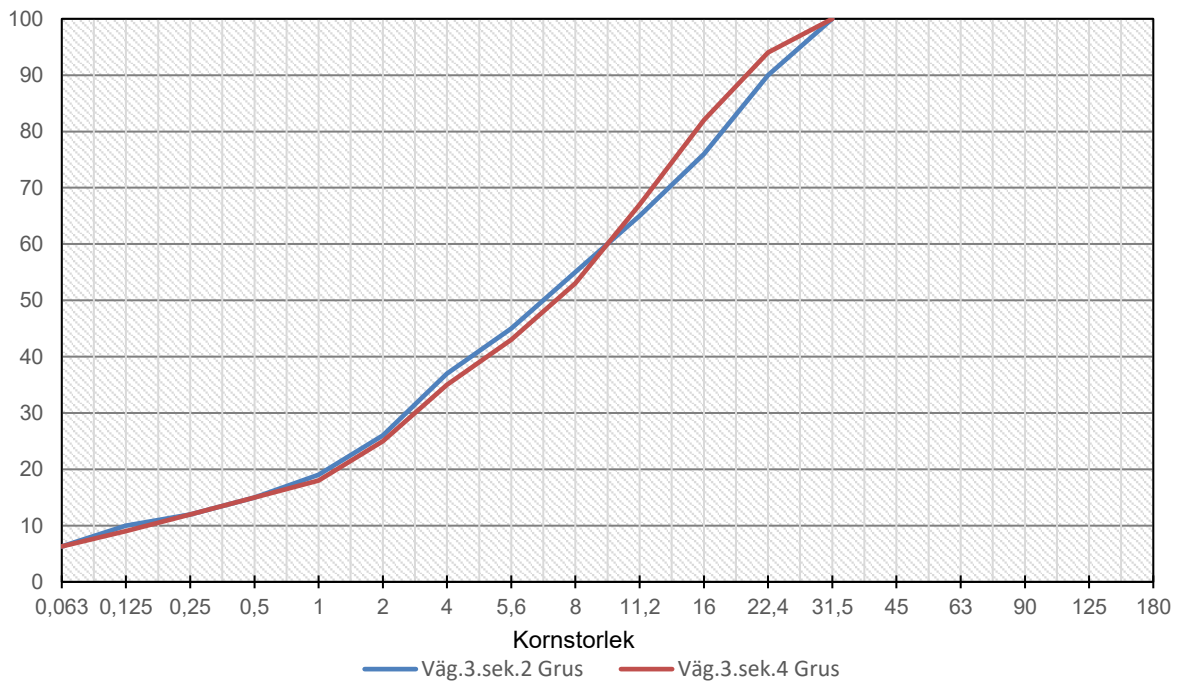
Figur 26.  
Siktcurva – Överbyggnad Väg 3.

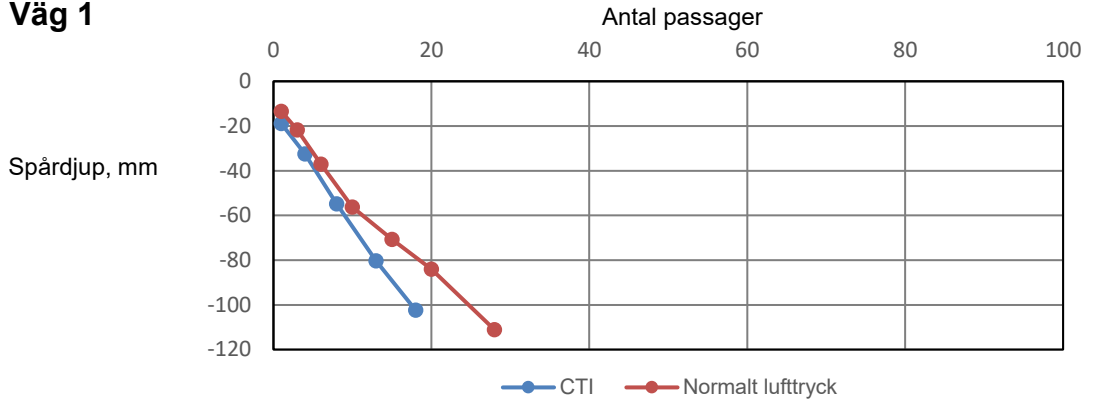
Figur 27.  
Genomsnittlig spårbildning för samtliga sex vägsektioner på Väg 1 beroende på antal överfarer.

Diagrammen redovisar spårbildning, vid varierande antal överfarter, som ett medelvärde för samtliga provsektioner på respektive provväg. *Väg 1* var delvis mycket vattenbemängd (jfr. Figur 13), d.v.s. terrassen hade inte hunnit dräneras efter konstruktion och man ser att överbyggnaden gått till brott efter ett begränsat antal överfarter. Försöken på denna väg avbröts efter maximalt 28 överfarter.

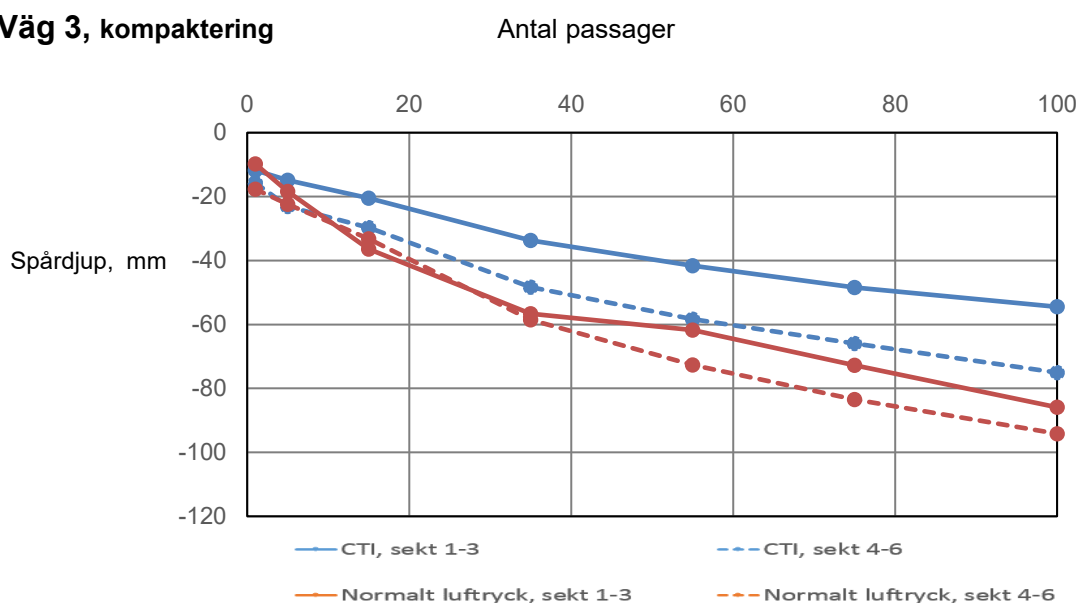
Figur 30. Genomsnittlig spårbildning för kompakterad överbyggnad (Sektion 1–3) och okompakterad överbyggnad (Sektion 4–6) på *Väg 3*, beroende på antal överfarter.

På *Väg 3* har *Sektion 1 till 3* kompakterad överbyggnad, medan *Sektion 4–6*, liksom samtliga sektioner på de övriga vägarna, har okompakterad överbyggnad. Skillnaden i spårbildning beroende på om överbyggnaden kompakterats eller ej redovisas grafiskt i Figur 10. Betydelsen av kompaktering analyseras mera utförligt i en separat rapport. Kompakteringen hade en tydlig, positiv inverkan på vägens hållbarhet, i detta försök ungefär motsvarande skillnaden mellan att köra med normalt eller med optimerat däcktryck (CTI).

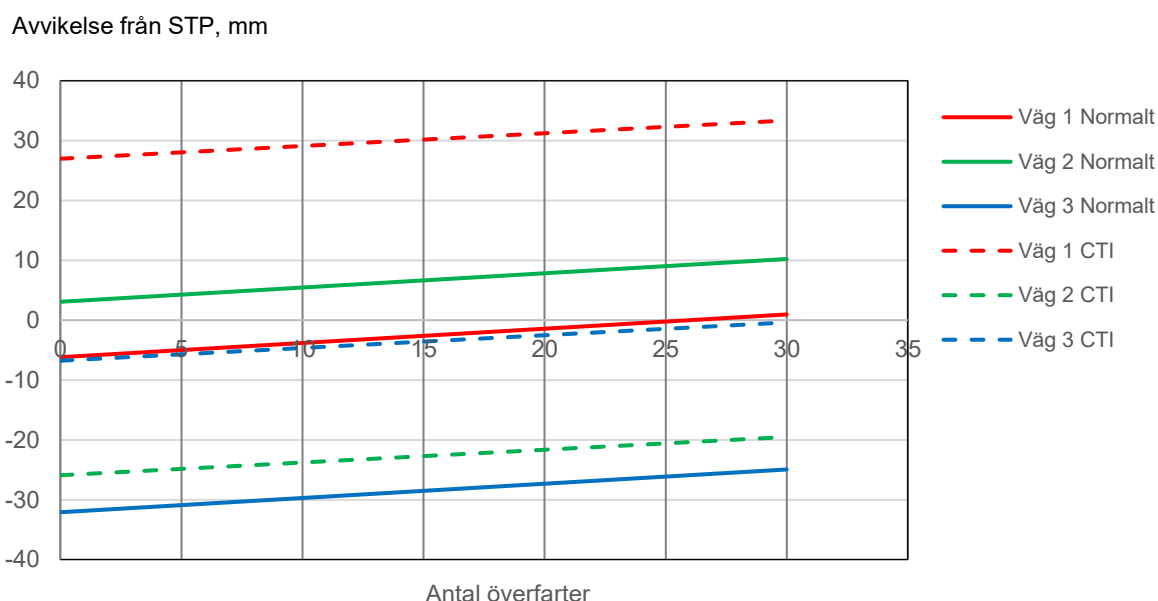
Figur 31.

Avvikelse av uppmätt spår djup jämfört med STP. Positiva värden innebär att modellen underskattar spår djupet medan negativa värden innebär att modellen överskattar spår djup, (d.v.s. det blir mindre spår djup än beräknat)

The mean deviation between STP and the actual rut depth on the three test roads was relatively small (Figure 31). The variation in the difference between predicted and measured rut depth was large compared to the mean difference which means, in most cases, the hypothesis that the actual and the calculated rut depths are different could not be statistically confirmed. In other words, the STP model was capable of predicting the actual rut depth in most cases.

Medelavvikelse mellan STP och det verkliga spår djupet på de tre studerade vägarna är förhållandevis liten (Figur 11). Spridningen kring linjerna är stor och för vägsektionerna som trafikerats med normalt däcktryck varierar standardavvikelsen för differensen mellan 38 och 82 millimeter, medan den varierar mellan 22 och 54 millimeter för CTI-fordonen. Detta gör att differensen mellan den faktiska och den beräknade spår bildningen i de flesta fall inte är statistiskt säkerställt skild från 0.

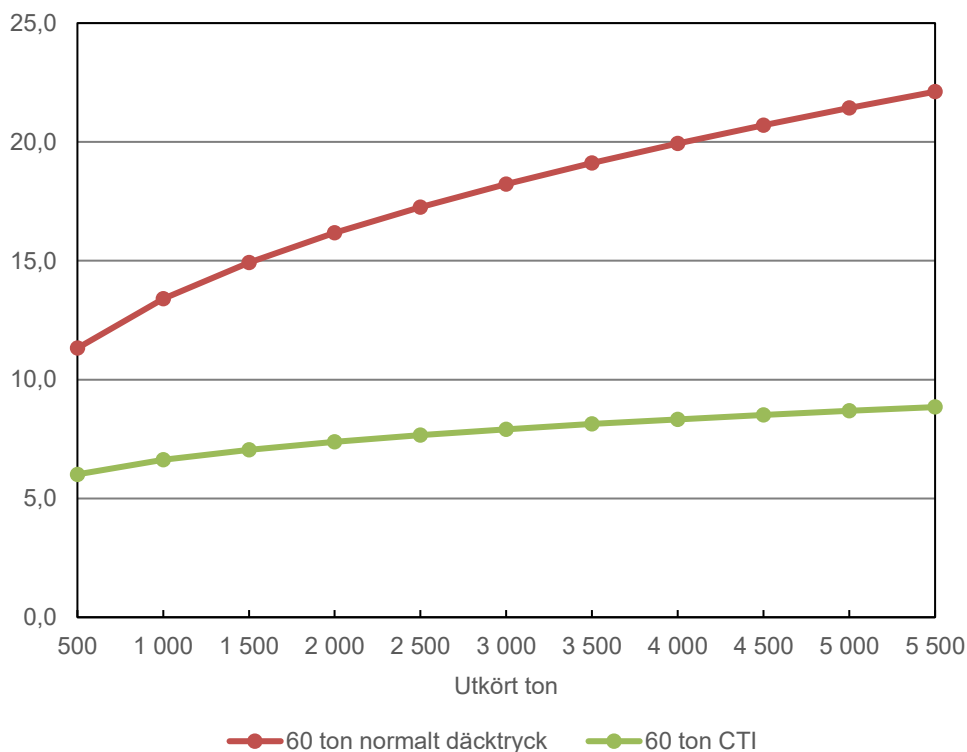
Figur 32.

Diagram över grustjocklek med accepterat spår djup på 50 millimeter, med ett CBR-värde i överbyggnaden på 15 och CBR-värde i terrassen på 22.

Då STP-modellen skall användas i praktisk vägbyggnads- och vägunderhållsplanering, för att avgöra hur mycket grus som skall påföras, måste man ta ställning till *accepterat spår djup*, d.v.s. hur kraftig spårbildning som tolereras innan en åtgärd sätts in. Accepterat spår djup kommer att bestämmas av vilken funktion vägen har. Om det är en primärväg med omfattande transporter bör acceptansen för spår vara mindre än om det är en tertiär väg som endast används till en enstaka, mindre avverkning. Detta är en fråga för den som förvaltar vägen.
