## Slutrapport för projekt:

**"Beröringsfri diametermätning i skördare – utveckling av mätsystem och tester i produktionsmiljö".**

FRÅN SKOGFORSK NR 742 2011

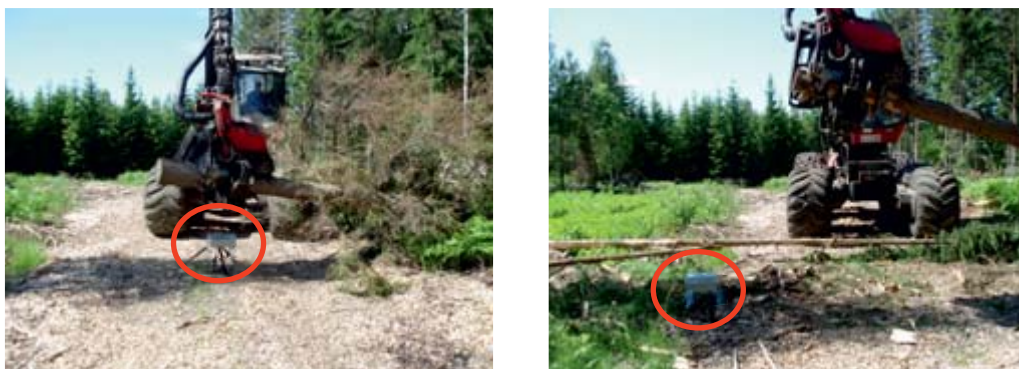
Figur 11.  
Bilder från filmningen med kameran monterad på stativ i en låda av plexiglas.

- Filmning av upparbeitungsprocessen med vanlig videokamera (20 bilder/sekund). Kameran var monterad på stativ och filmade aggregatet från sidan. Filmerna gav information på övergripande nivå, till exempel om hur större grenar rör sig under kvistningsförloppet.
- Filmning med systemkamera vilken tog bilder i HD upplösning (60 bilder/sekund). Filmning skedde snett underifrån för att kameran skulle kunna se ”in i” aggregatet. Kamera var monterad på stativ och satt i en låda av plexiglas för att skyddas mot kvistar och sav, se figur 11.
- Filmning med mätsystemets egna kameror. Med hjälp av en programvara som följde med kamerorna kunde videobilder tas under upp-  
arbetning.

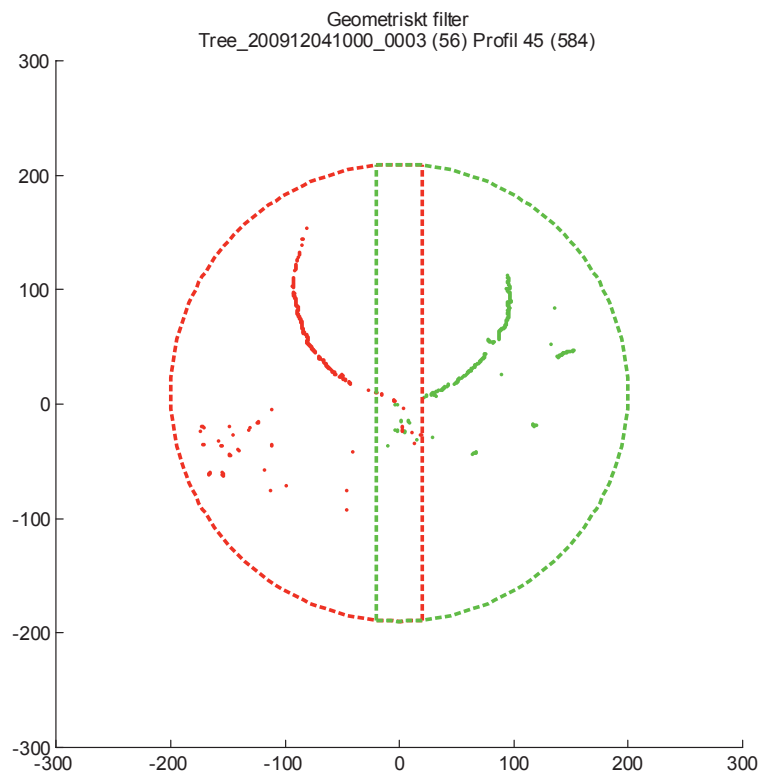
Figur 13.  
Den geometriska filtreringen med dess begränsningscirkel. I figuren representerar rött och grönt, vänster respektive höger sensor.

För varje enskild sensor togs mätpunkter bort som var längre ifrån sensorn än 520 mm. Vidare sattes den maximala trädradien till 200 mm, för detta aggregat är maxdiametern runt 55 cm. Detta gav sammantaget ett cirkulärt mätområde se figur 13, där varje sensors mätområde var en stympad cirkel med cirkelsegmentet bortom 520 mm sett från sensorn borttaget. Mätområdena för sensorerna överlappade varandra i mitten av mätcirkeln på 40 mm, runt  $x = 0$  i figur 13.

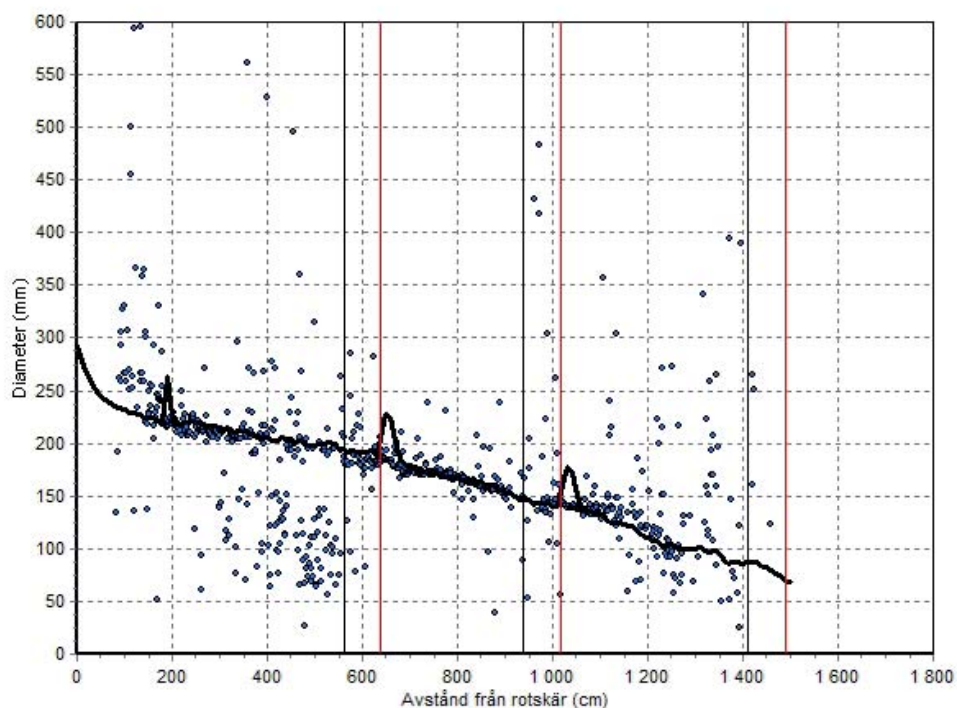
Figur 19.  
 Exempel på diameterprofil för stam med logisk mätprofil men med mycket störningar i laserdata (punkter). Mätningen med kvistknivarna anges med heldragen linje. De svarta och röda vertikala strecken anger registrerad stockände utifrån stamfilen respektive lasermätningen. Linjerna är inbördes förskjutna eftersom det nya mätsystemet var placerat 77 cm ovan kapsågen.

Exempel på diameterprofiler för stammar från de tre klasserna redovisas i figurerna 18–20.

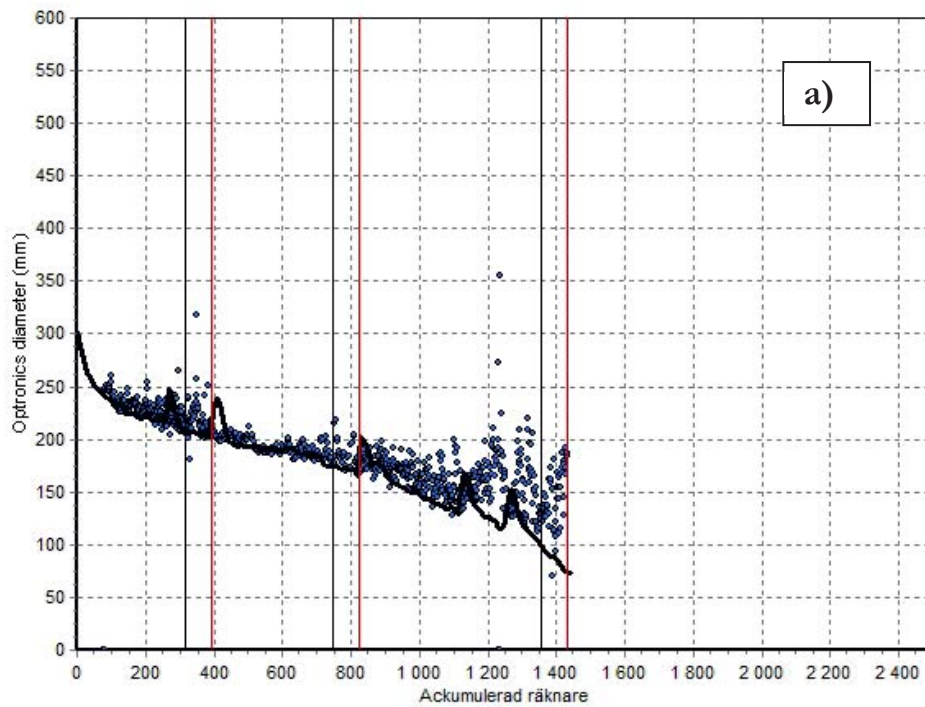
Figur 21.  
 Diameterprofiler beräknade utifrån samma rådata men där de olika filtreringarna utnyttjats: a) filtrering i realtid och b) filtrering i efterhand. Det svarta och det röda vertikala strecket anger registrerad stockände utifrån stamfilen respektive lasermätningen. Linjerna är inbördes förskjutna eftersom det nya mätsystemet var placerat 77 cm ovan kapsågen.

I figur 21 visas exempel på två diameterprofiler beräknade utifrån samma rådata men med olika filtrering. Diameterprofilen som erhöles med filtreringen som gjordes i efterhand (figur 21b) hade en lägre spridning för huvudsvärmen av mätdata än då filtreringen i realtid användes (figur 21a). Vidare var andelen avvikande mätvärden mot toppen av stammarna lägre. Stamvisa jämförelser av diameterprofiler beräknade med de två filtreringarna visade att dessa två effekter var vanligt förekommande.

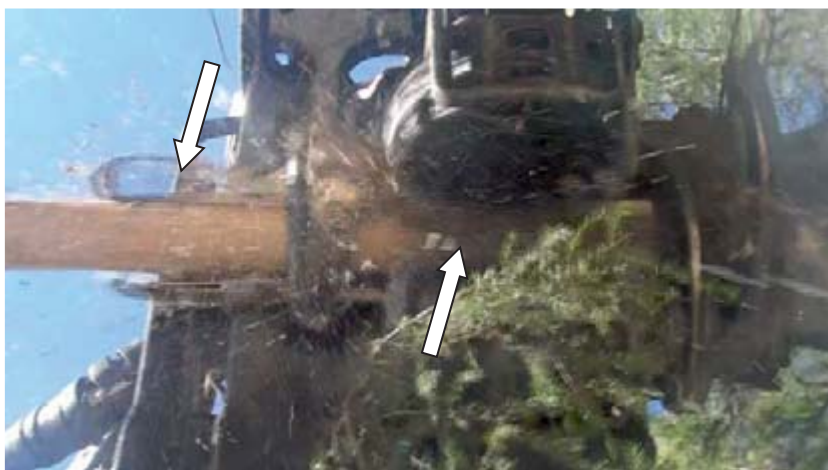
Figur 26.  
Bildruta från film som visar hur barksjok fläks upp vid nedre kvistkniven (pil). Det framgår också att matarvalsarna sliter loss stora mängder barkflagor (pil).

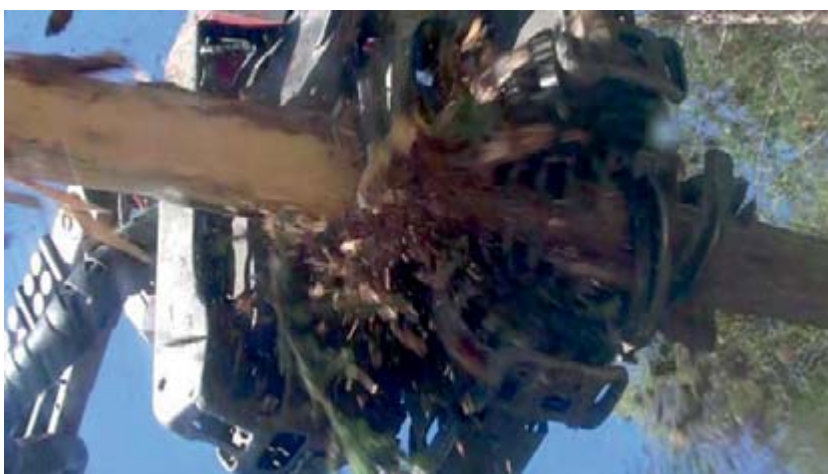
Figur 27.  
Bildruta från film som visar hur stora mängder bark rivs loss vid den nedre kvistkniven. Mängden flygande bark vid de övre kvistknivarna förefaller måttlig men är svår att direkt kvantifiera utifrån filmerna.

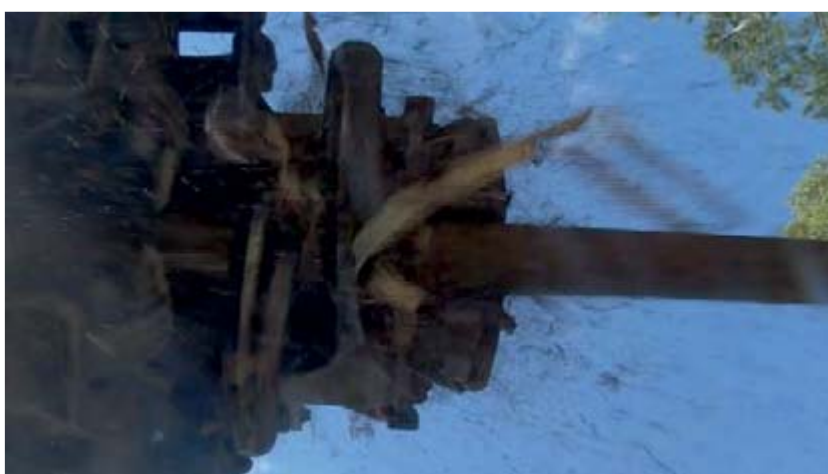
Figur 28.  
Bildruta från film som visar hur de övre kvistknivarna styr ut barkflagor från stammen. Från filmerna går det inte att kvantifiera hur mycket bark som flyger inom det område (mellan stam och givarna) där det skulle störa mätningen utifrån den nuvarande placeringen av givarna.

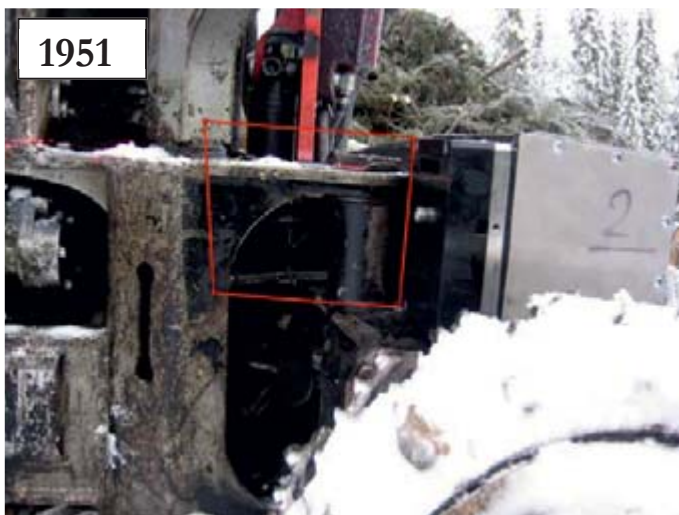
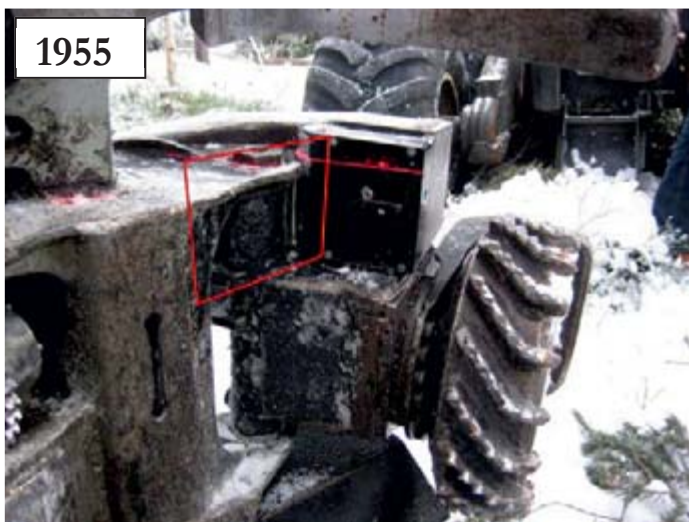
*På bilderna 1951 och 1955 försöker jag visa hur en fast monterad plåt skulle kunna vara utformad för att hindra skräp att falla "uppifrån" under upparbetning av ett träd.*

Ett nytt skydd utvecklas. Skyddet är avsett för montering vid de övre rörliga kvistknivarna. Skyddets uppgift är att styra undan skräp som kommer över de övre rörliga kvistknivarna och toppkniven så att skräpet inte färdas in i området mellan sensorerna och stammen. Skyddet ska ha en fast del och en rörlig del som följer de rörliga knivarnas rörelse under kvistningsförloppet. Skyddet ska vara utformat för att ge effekt framförallt mot sådant skräp som flyger mot eller i omedelbar närhet av sensorerna det vill säga sådant skräp som kan ge allvarliga störningar av mätningarna. Nedan finns några principskisser upprättade av Björn Carlsson och Anders Johansson, SP Maskiner av hur detta skydd skulle kunna se ut. Anders kommentarer kring skisserna finns nedan i kursiv stil:
