RESULTAT

FRÅN SKOGFORSK NR. 18 2006

Kartläggning och värdering av dubbskador

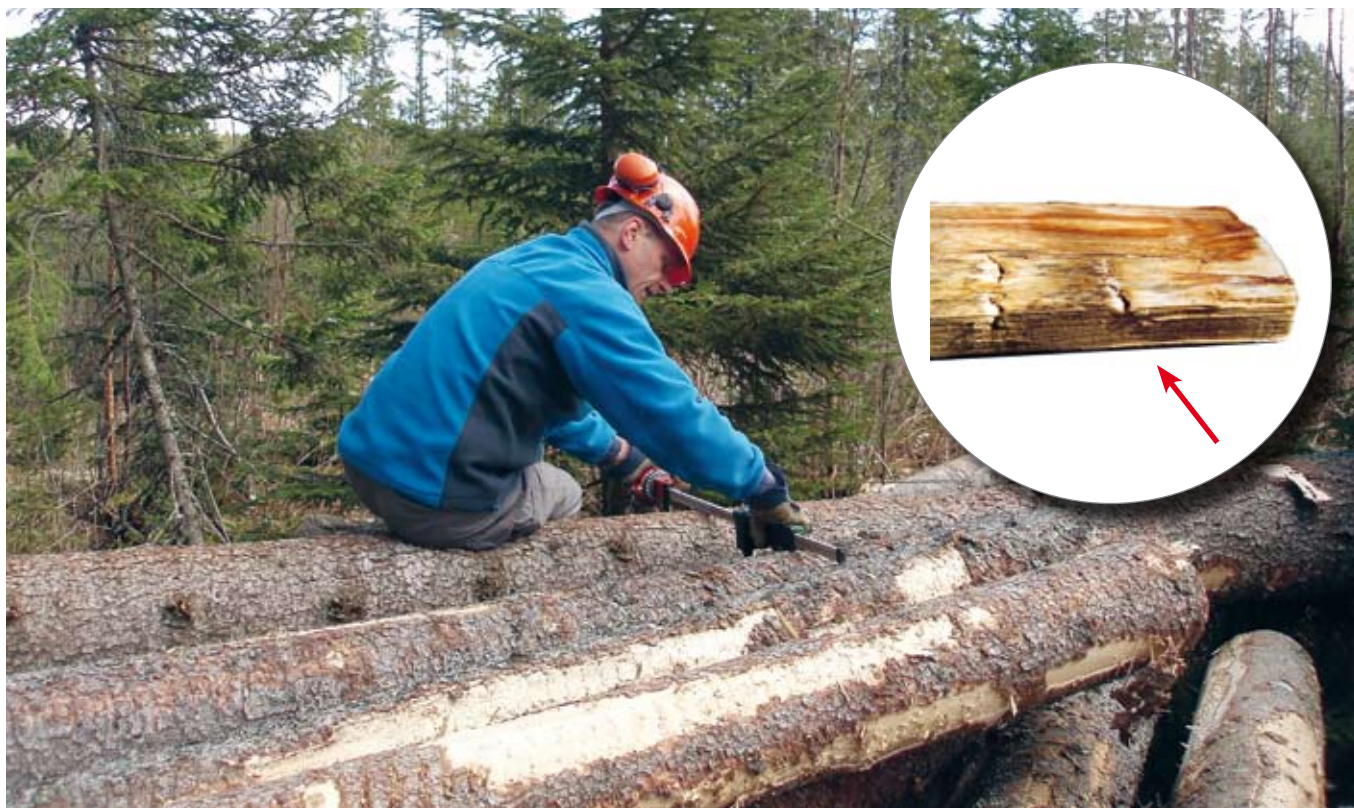
Stora bilden: Mätning av dubbskador och provstockarnas dimensioner.

Lilla bilden: Närbild av dubbskador.

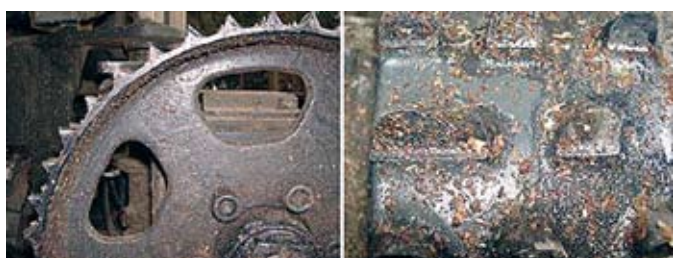
Elliptisk dubb: Ponsse piggvals matarhjul

Dessa matarvalsar hade "dubbeldubbar" mot kanterna. De var 12 mm höga och 28 mm breda, medan enkeldubbarna var 13 mm höga och 16 mm breda i basen.

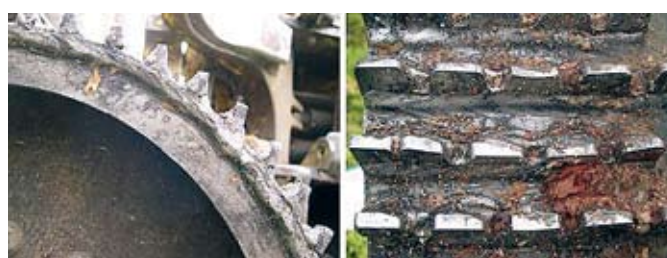
Nya lösningar 1: Nya Finnskogsvalsen

Dubbar med trubbigare, stukad form. Dubbarna är dessutom olika stora för att öka anliggningsytan. De högsta dubbarna mot hjulets ytterkanter var ca 14 mm höga medan de mot mitten var ca 9,5 mm.

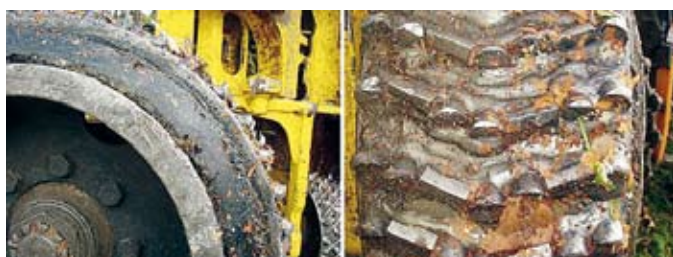
Klack: Nya Mense

Matarhjulet hade ett plattstål mellan varje dubb. Dubben var av ellipstyp och 11 mm hög medan plattstålet var ca 8 mm högt.

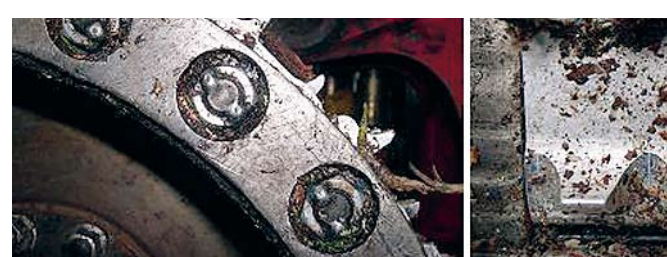
Nya lösningar 2: Logmax flexhjul

En dubb av evolventtyp, vilket gör att dubben "rullar" in mot virket. Det breda hjulet består av en stål kärna med plattor som har viss rörelsefrihet för att öka ingreppsytan och ingreppstiden. Det sitter tre plattor i bredd och under dessa ligger en gummidämpning. Plattorna är av aluminium och ur dem var dubbarna, som var 10 mm höga, urfrästa.

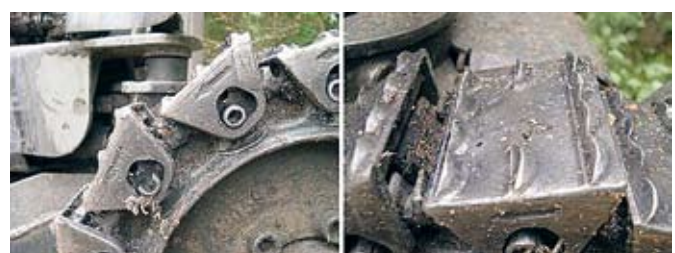
Plattor: Ponsse klapperhjul

Hjulet består av en stål kärna med plattor, vilka har viss rörelsefrihet för att öka anliggningsytan. Dubbarna var av ellipstyp, 8 mm höga, och satt i vissa fall så tätt att de bildade "kammar" på plattan.
