RESULTAT

FRÅN SKOGFORSK NR. 7 2007

Virkesvärdestest 2006 – virkesskador

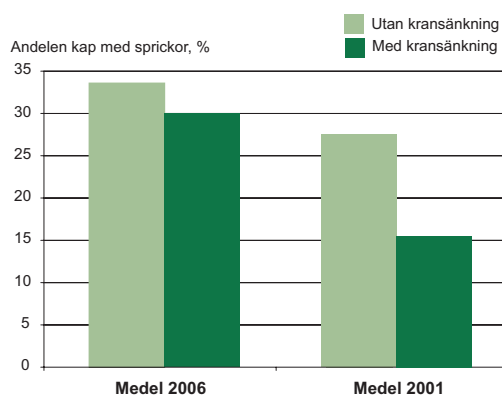
Figur 1. Andel kap som resulterade i kapspricka i topp och/eller rotända.

Andelen stockar med kapsprickor var relativt hög, trots att studien gjordes med nya skördare (figur 1).

Av diagrammet framgår också att andelen stockar med kapsprickor i genomsnitt var högre 2006 än i virkesvärdestesten 2001. En delförklaring kan vara att tillverkarna då hade möjlighet att justera maskinerna inför varje

Resultaten från de fem normala produktionsmaskinerna för slutavverkning redovisas i figur 1. Vi har valt att inte ange maskinnamnen. Det beror på att vi inte hade möjlighet att kontrollmäta maskinernas kedjehastighet, en faktor som påverkar risken för kapsprickor påtagligt. Därför går det

inte att säga om resultatet för en viss maskin beror på aggregatets konstruktion eller den aktuella kedjehastigheten. Resultaten ska därför snarare ses som ett ”nedslag i verkligheten”.

Tre av maskinerna hade teknik för automatisk kransänkning. Dessa hade dock bara en något lägre andel kapsprickor. Kransänkningen hade inte heller någon större effekt på sprickornas djup. I genomsnitt var de 6,7 cm.

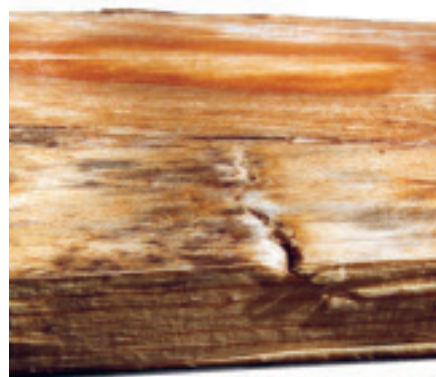
Ca 3 cm tjocka trissor kapas i stockarnas båda ändar (frånsett första stockens rotände, d.v.s. fällskäret). Trissor knackas mot ett hårt underlag – spricker de då tvärs över årsringarna (se bild) har de en kapspricka. Trissor utan kapspricka spricker också om de knackas tillräckligt hårt, men då mer eller mindre längs årsringarna. Om det finns en kapspricka kapas en ny trissa tills man kommer fram till sprickfritt virke. På så sätt kan sprickans längd uppskattas.

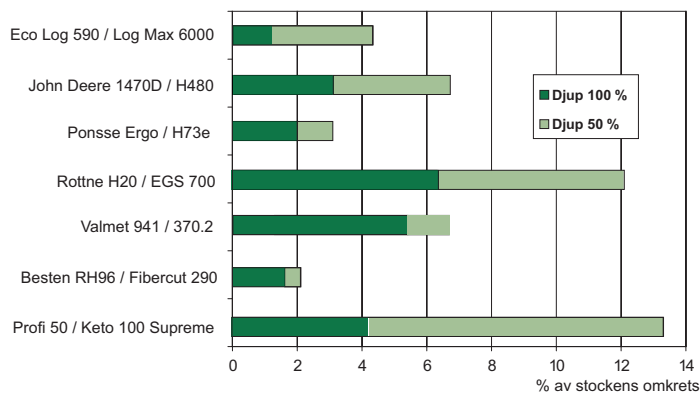
Figur 3. Barkskador i procent av omkretsen.

Resultaten redovisas i figur 3. Diagrammet visar att mängden barkskador varierade mellan aggregat och att det är

möjligt att nå mycket låga skadenivåer.

Bränslevärdet av den bark som skavts bort beräknades utifrån ett barkpris på 78 kr/m³s. Skillnaden mellan det aggregat som hade minst respektive mest barkskador motsvarade ca 2 kr/m³fub.

Studien visade också på ett starkt samband mellan noggrannhet i diametermätning och barkskador – ju mer barkskador ett aggregat hade, desto lägre var mätnoggrannheten.

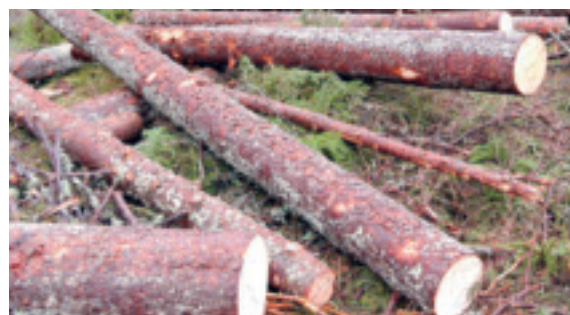
Virke upparbetat av Besten / Fibercut 290. Frånsett kvistmärken är barken i princip intakt. Bränslevärdet i barken motsvarar här 2 kr mer per m³fub jämfört med de system som gav mest barkskador.
