FRÅN SKOGFORSK NR. 17 2005

Nu går det att mäta rötans utbredning i stående skog

Med ett nytvecklade instrumentet – Rotfinder – kan man uppskatta andelen rötade träd i stående skog. Skogforsk, som varit med och utvecklade tekniken, har testat instrumentet i fyra bestånd i olika delar av landet. Instrumentet hade god förmåga att skilja mellan rötade och friska träd.

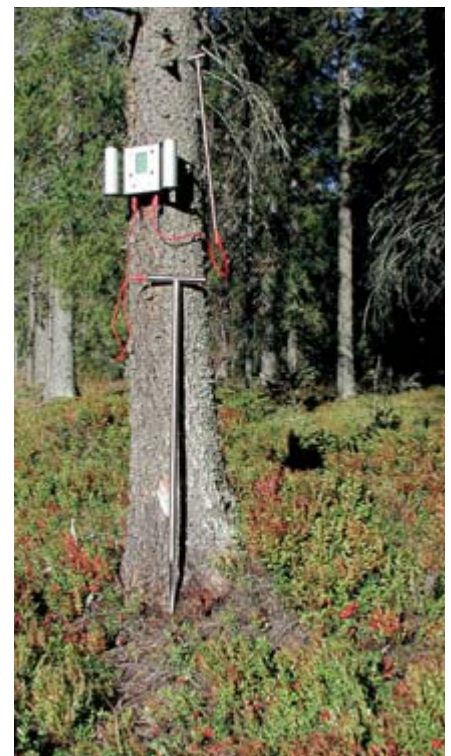
Rotfinder i teorin. En växelström drivs genom stammen. Potentialskillnaden mellan instrumentets elektroder speglar vedens elektriska ledningsförmåga, vilken i sin tur speglar rötans omfattning.

Med instrumentet Rotfinder mäts vedens elektriska ledningsförmåga mellan två vertikalt åtskilda punkter på stammen. En ström drivs genom stammen från en punkt ovanför mätstället och ned till jord. På grund av det elektriska motståndet i stammen faller spänningen mellan de två mätpunkterna. Storleken på spänningsfallet speglar det elektriska motståndet i veden. Med detta förfaringsätt blir metoden okänslig för motståndet i gränsen mellan kontakter och ved, vilket varit ett problem för andra instrument som utnyttjat vedens elektriska ledningsförmåga.

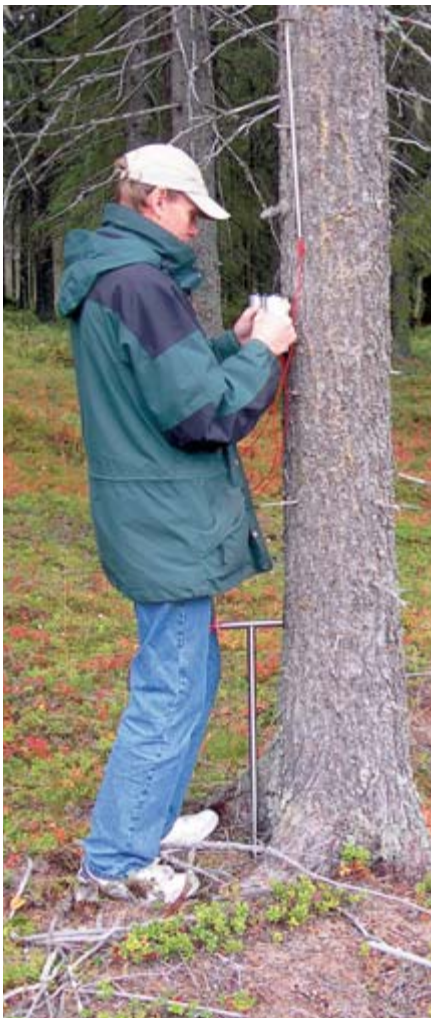
Rotfinder i praktiken. Överst syns hammaren nederst jordspettet. Däremellan ser man själva instrumentet som mäter spänningsfallet.

Instrumentet består av tre delar sammankopplade med två sladdar. För att driva ström genom stammen fästs en elektrod i en miniatyrhammare cirka två meter upp på stammen och ett jordspett körs ned i marken bredvid trädet. Trädets diameter bedöms med hjälp av en linjal på hammarens skaft. Själva instrumentet trycks fast på stammen, varefter diametern knappas in och mätningen görs. Efter mätningen kan om så önskas mätvärdet kopplas till träd- och bestånds-id. När mätningarna är klara tankas värdena över till en dator via USB-port och rötfrekvens uppskattas med ett specialutvecklat dataprogram.

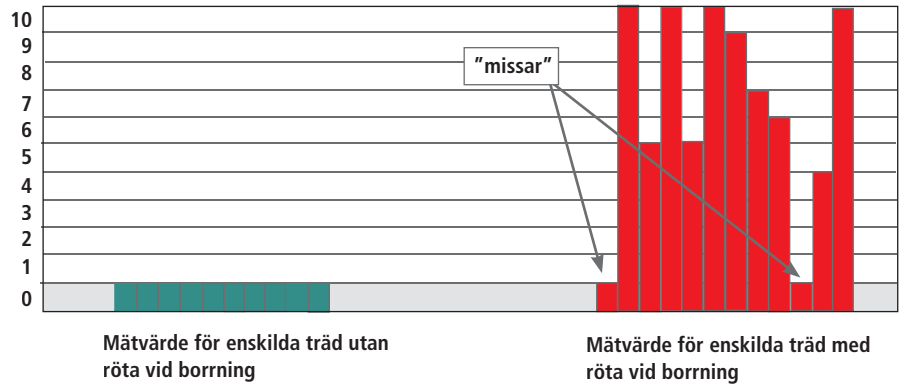
Svalöv, Skåne

Avläst "rötvärde" med Rotfinder

Bördig granåker

Som framgår av diagrammen till höger hade instrumentet god förmåga att skilja friska träd från rötade. Av 142 träd klassades 132 rätt och 10 fel.

Ett träd i det jämtländska beståndet samt två träd i det skånska beståndet hade röta enligt borring, men indikerades som friska av Rotfinder. Det jämtländska trädet var mycket grovt (> 45 cm diameter). För de två skånska felklassade träden registrerades inte diametern.

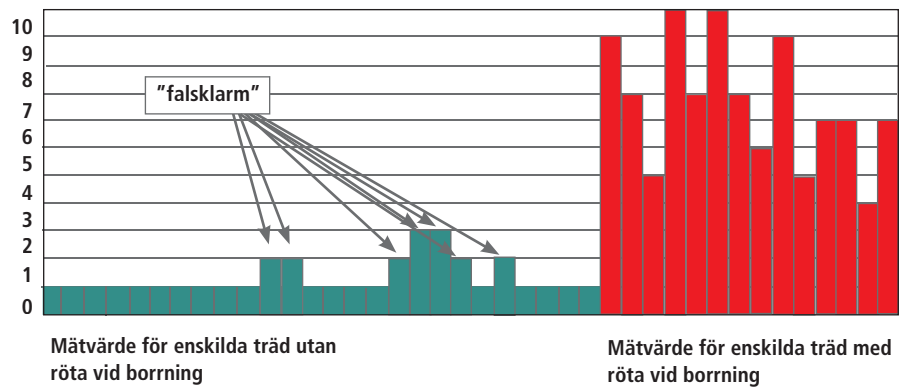
Enhörna, Södermanland

Avläst "rötvärde" med Rotfinder

Blandbestånd, sluttande mark, rörligt markvatten

Sju träd i det mellansvenska beståndet bedömdes vid borring som friska men fick en svag rötindikation med Rotfinder (1 eller 2 på den 10-gradiga skalan). En förklaring kan vara att de verkligen var svagt rötade, då det är svårt att upptäcka svaga rötangrepp i en borkkärna.

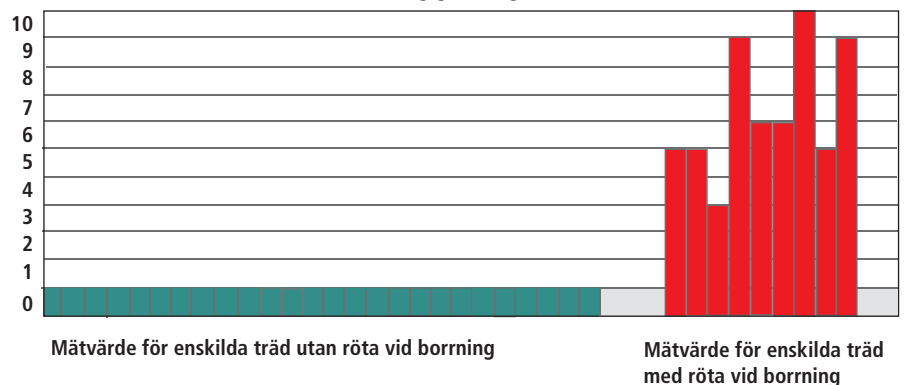
Strömbäck, Västerbotten

Avläst "rötvärde" med Rotfinder

Kustnära bördig granskog
