# ARBETSRAPPORT

FRÅN SKOGFORSK NR 602 2005

## Kartläggning av dubbskador

Marie Jonsson

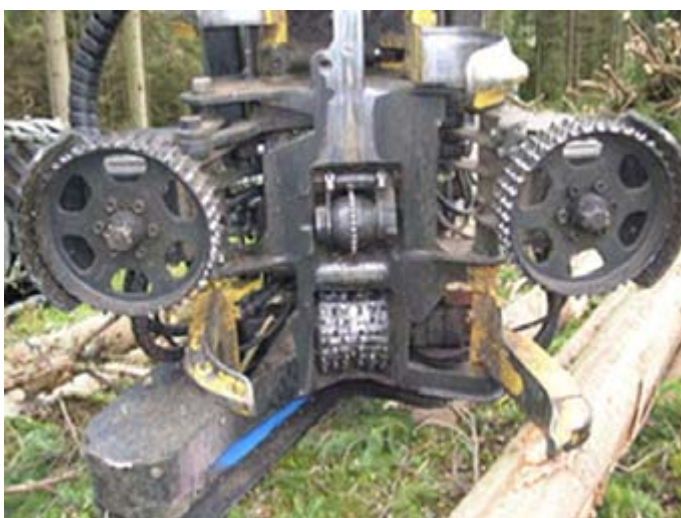
Figur 4.  
Ponsses H73-aggregat med piggvalsmatarhjul.

Maskinen studien utfördes på var en ny Ponsse Ergo med ett nytt H73-aggregat på slutavverkning i närheten av Surahammar. Matarvals, maskin och aggregat hade endast körts i 400 h och matarvalsarna var således i mycket gott skick. Trycket på matarvalsarna uppmättes till 105 bar och trots årstiden var barken på stammen så gott som intakt. Beståndet var ett blandbestånd med både gran och tall och föraren upplevde inte beståndet som tungkört. De s.k. piggvalsarna har en klassisk konstruktion med ellipsdubb och stålkärna. Just dessa valsar hade mot kanterna en "dubbeldubb". Dessa dubbeldubbar var 12 mm höga och 28 mm breda medan enkeldubbarna var 13 mm höga och 16 mm breda i basen. Brösthjulets dubbar var smalare och 10 mm höga. Mellan dubbarna på brösthjulet var dessutom ett plattstål svetsat för att förhindra alltför djup inträngning. Det drivande brösthjulet hade 10 mm höga dubbar av ellipstyp med en kam svetsad mellan för att minimera inträngningen.

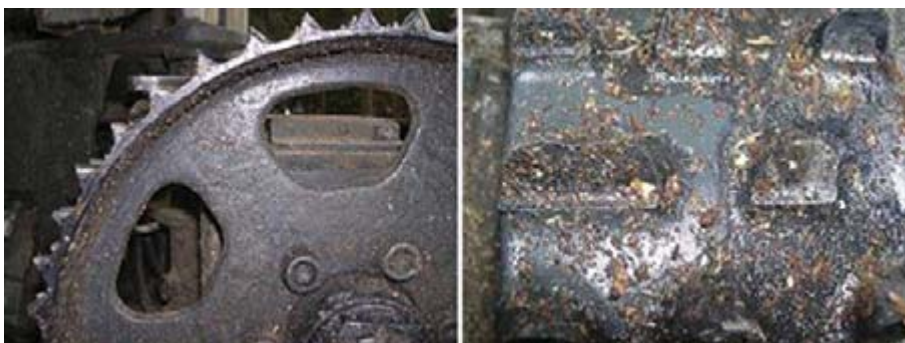
Figur 5.  
Dubbar på Ponsse "piggvals" matarhjul.

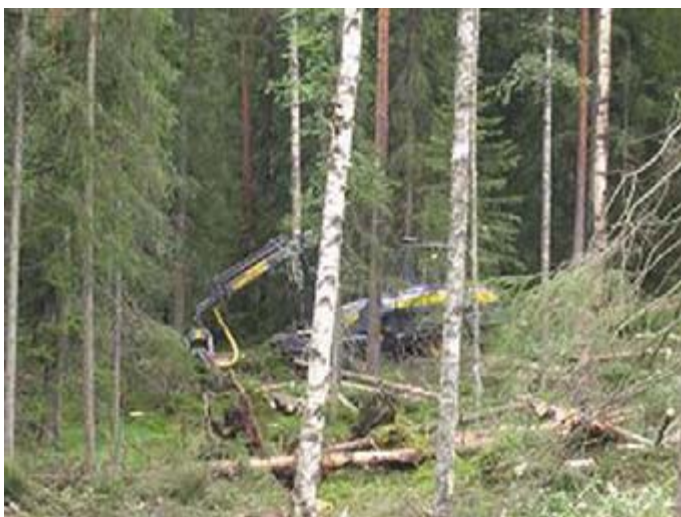
Figur 6.  
Ponsse Ergo med H73-aggregat i avverkning.

Maskinen studien utfördes på var en Ponsse Ergo med ett H73-aggregat, där aggregat och maskin körts i 8 500 h. Studien skedde i närheten av Hedemora. Innerhjulet hos matarvalsarna var kört i 100 h, medan plattorna hängit med sedan maskinen köptes, d.v.s. 8 500 h. Trycket på matarvalsarna var 100 bar och trots årstiden var barken på stammen så gott som intakt. Beståndet var ett blandbestånd med både gran och tall och beståndet hade fått växa utan att gallras och var således tätt och grenigt. De s.k. klapperhjulen har fått sitt namn efter sitt karakteristiska ljud som uppkommer när plattorna faller ned efter ingrepp. Hjulet består av en stålkärna med plattor vilka har viss rörelsefrihet för att öka tiden som plattan är i ingrepp, och därmed också anliggningsytan. Mellan hjulet och plattorna sitter gummiplattor för dämpning. Dubbarna, som är 8 mm höga, är av ellipstyp och sitter i vissa fall så tätt att de bildar "kammar" på plattan. Brösthjulets dubbar var smalare och dubbarna i mitten var ca 10 mm för att sedan bli 13 mm höga ut mot hjulets kanter.

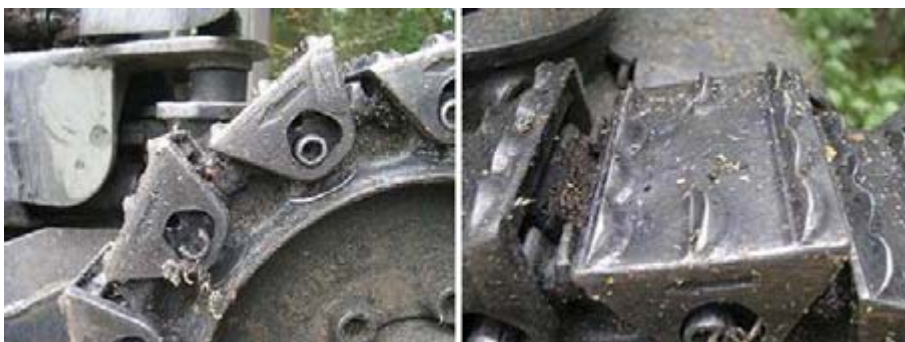
Figur 7.  
Ponsses "klapperhjul".

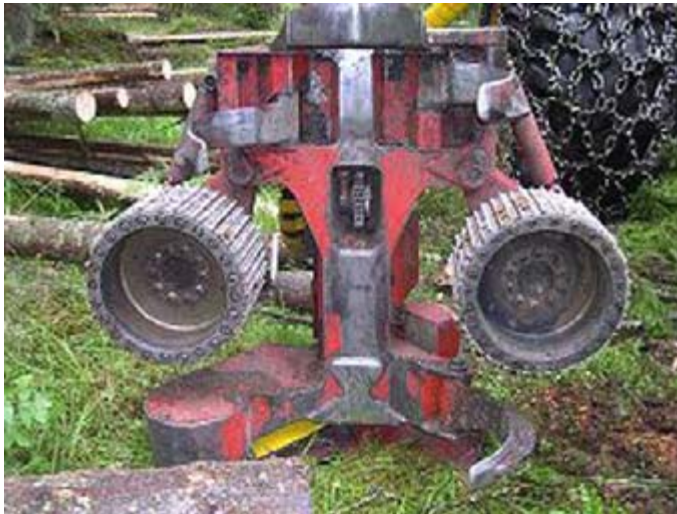
Figur 8.  
Logmax 5000-aggregat med flexhjul.

Maskinen studien utfördes på var en CAT 570B med Logmax 5000-aggregat. Både maskin och aggregat hade körts 5 000 h, men matarvalsarna var nyrenoverade sedan 20 h. Mätningen sker i valsarna, vilket gör att dessa måste med säkerhet ligga an, vilket resulterar i ett högt tryck på 135 bar. Beståndet var ett blandbestånd med både gran och avverkningen var en grövre sistagallring i närheten av Hedemora. Logmaxhjulen har en egentlig evolventdubb, vilket gör att dubben "rullar" in mot virket. Det breda hjulet består av en stålkärna med plattor vilka har viss rörelsefrihet för att öka ingreppsytan och ingreppstiden. Det sitter tre plattor i bredd och under dessa ligger en gummidämpning och tanken är att de på detta sätt skall "smita åt" mot stammen. Plattorna är av aluminium och ur dem är dubbarna, som är 10 mm höga, urfrästa.

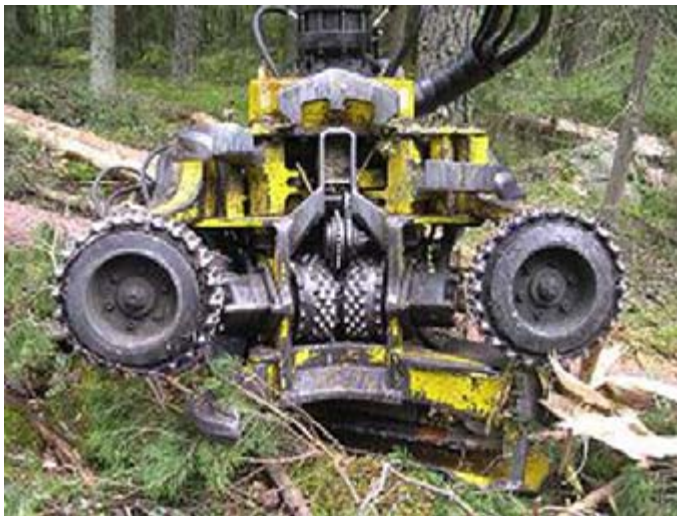
Figur 10.  
John Deeres 745-aggregat med Mensevalsar

Maskinen studien utfördes på var en Timberjack (nuv. John Deere) 1070 med ett TJ 745-aggregat på avverkning i närheten av Fors. Både maskin och aggregat hade körts 11 000 h, och matarvalsarna byttes för 4 000 h sedan. Trycket på valsarna var 80 bar. Beståndet var ett blandbestånd med både gran och tall men upplevdes som något tungkört. Mensehjulen har en klassisk ellipsdubb som tillverkats av kapad och fastsvetsad rundstång. Hjulet vilar på en innerkärna av gummi som är tänkt att absorbera stötar och göra körningen behagligare för föraren. Hjulen är breda och dubbarna ca 13 mm höga. Dubbarna var mycket nedslitna och entreprenören planerar att köpa nya valsar inom kort. De två drivande hjulen i bröstet hade elliptiska dubbar som var ca 12 mm höga.

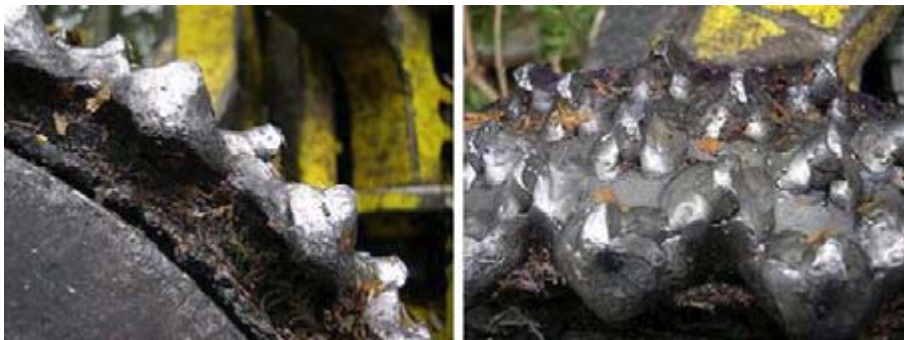
Figur 11.  
Mensevalsar.

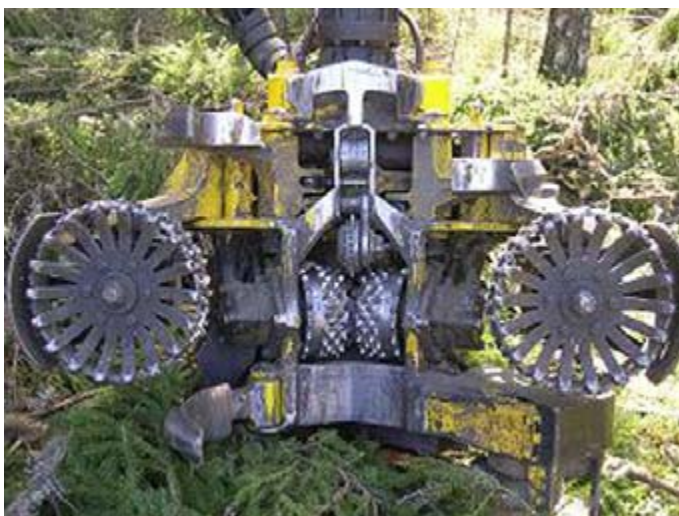
Figur 12.  
John Deeres 745-aggregat med deras stålvals med V-profil.

Maskinen studien utfördes på var en Timberjack (nuv. John Deere) 1270C med TJ 745-aggregat på slutavverkning i närheten av Segersta. Både maskin och aggregat hade körts 10 000 h, och matarvalsarna hade körts i 5500 h och var mycket slitna. Gruppen som arbetar i skördaren har lagt ned mycket tid på att arbeta med dess möjligheter att reglera trycket efter stammens diameter, minimetrycket var dock 70 bar men stegas upp beroende på diameter till 90 bar (lägre tryck för klenare diameter). Beståndet var ett blandbestånd med både gran och tall och avverkningen upplevdes som svårkörd. Virket var till stor del avbarkat efter upparbetning. Matarhjulen var solida stålhjul med ellipsdubb. Dessa var 11 mm höga och emellan dessa satt ett svetsat plattstål för att förhindra alltför djup inträngning. Dubbarna var arrangerade i ett V-format mönster, något som också gett hjulet dess namn.

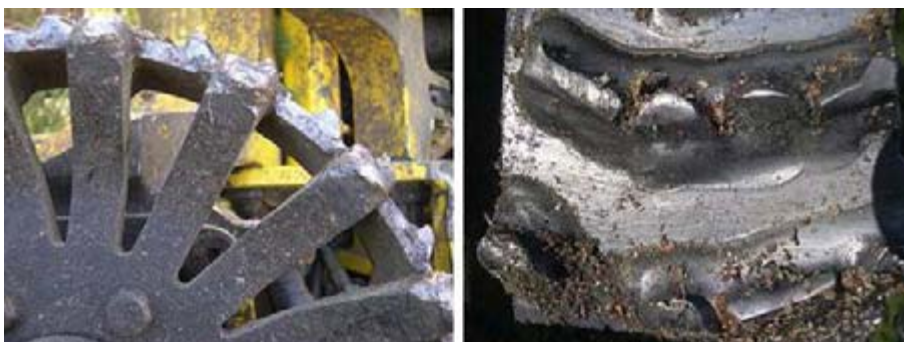
Figur 13.  
John Deeres stålvals med V-profil.

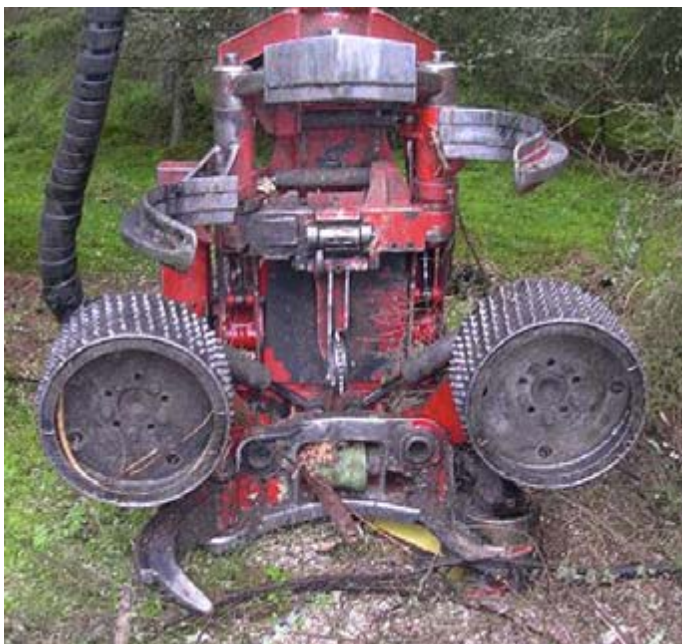
Figur 14.  
CATs H65-aggregat med gamla typen av Finnskogsvals.

Maskinen studien utfördes på var en CAT 570 med ett H65-aggregat på slutavverkning alldeles invid Arlanda. Både maskin och aggregat hade körts 8 500 h och matarvalsarna hade körts 1 000 h. Trycket på matarvalsarna var 130 bar. Beståndet var ett blandbestånd med både gran och tall. Matarvalsarna var den gamla typen av Finnskogsvals, och är mycket snarlika Mensevalsen, förutom att dessa inte har någon gummikärna. Dubbarna av ellipstyp var något slitna och var ca 14 mm höga. Aggregatet saknade drivande brösthjul och är konstruerat så att stammen hålls upp av knivarna och inte av matarhjulen. Detta medför att trycket på matarhjulen måste vara något högre.

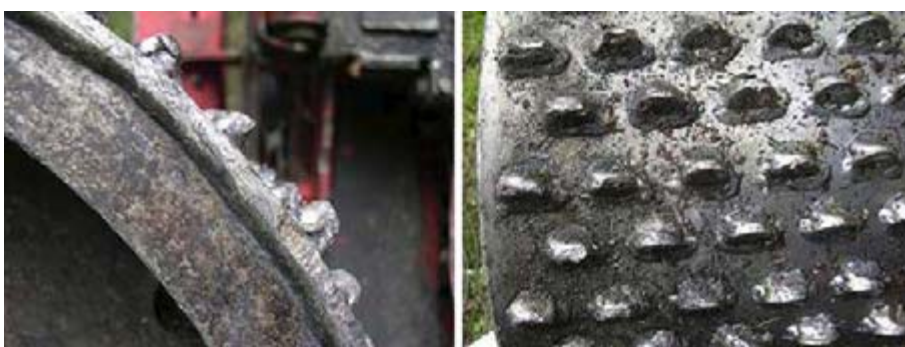
Figur 15.  
Gamla typen av Finnskogsvals.

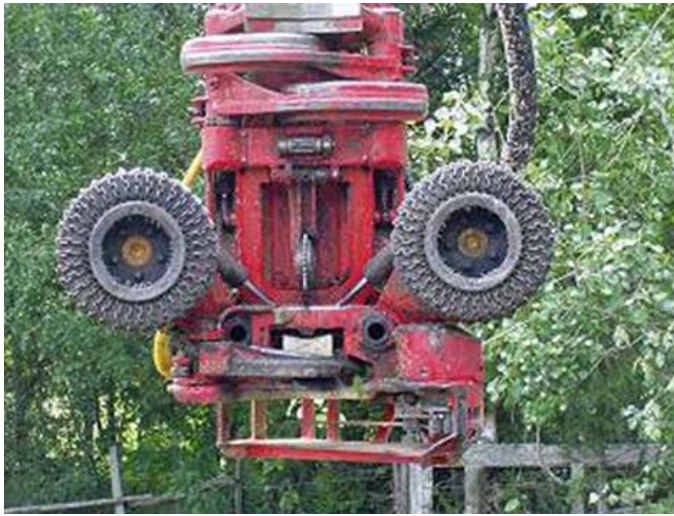
Figur 16.  
Ecologs HH65-aggregat med Tirecohjul.

Skördaren var en Ecolog 580 med ett HH65-aggregat, vilka både gått 500 h till skillnad från matarhjulen, som använts under 2 500 h. Avverkningen låg i närheten av Sala och var en slutavverkning av ett talldominerat bestånd. Aggregatet har inget drivande brösthjul och är konstruerat så att matarhjulen går rakt in mot stammen. Således är det knivarna som håller upp stammen under matning, vilket medför att trycket på valsarna måste vara något högre. I detta fall låg maxtrycket på 200 bar, och detta justeras ned beroende på stammens diameter. Tirecohjulen har en ren gummikärna där kedjor spänns över för att kunna greppa virket. Omslutningen och anliggningen mot stammen blir således stor. Kedjorna består av fyrkantlänkar med en bredd av 20 mm. Dessa vrider sig vid ingrepp i virket så att det är svårt att säga egentligen, vilket ingreppsdjup som kan uppnås, men en uppskattning är maximalt 7 mm.

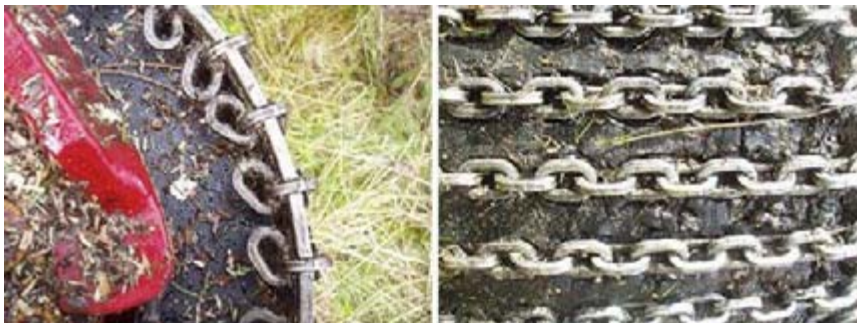
Figur 17.  
Tirecohjul.

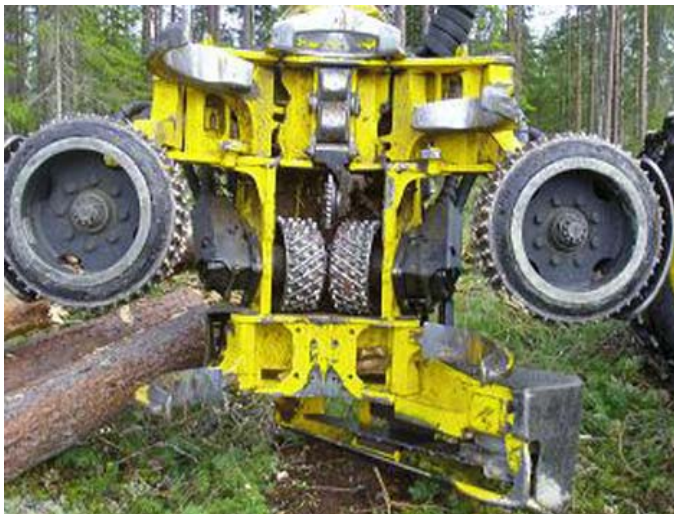
Figur 18.  
John Deeres 758-aggregat med nya typen av Mensehjul.

Skördaren var en 4 200 h gammal TJ 1470D med ett lika gammalt 758-aggregat. Avverkningen var en slutavverkning i närheten av Delsbo av ett tallbestånd med enstaka granar. Hjulen var relativt nya och har gått ca 350 h och trycket uppmättes till att ligga mellan 60–170 bar, vilket i körning gör att trycket ligger på ca 80 bar. Brösthjulet var modifierat för att minimera inträngningen genom att en sträng var svetsad mellan varje rad av dubb. Matarhjulet hade även det ett plattstål mellan varje dubb för att förhindra att denna tränger djupt in. Själva dubben var av ellipstyp och 11 mm hög medan plattstålet var ca 8 mm högt. Hjulet har, likt vanliga Mensehjul, en gummikärna för att minska vibrationerna i hytten. De två drivande brösthjulen hade 12 mm höga elliptiska dubbar med en 6 mm hög kam svetsad mellan för att minska inträngningen.

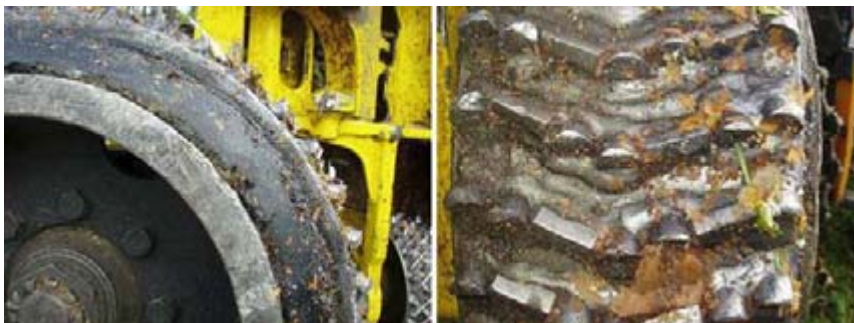
Figur 19.  
Nya typen av Mensehjul.

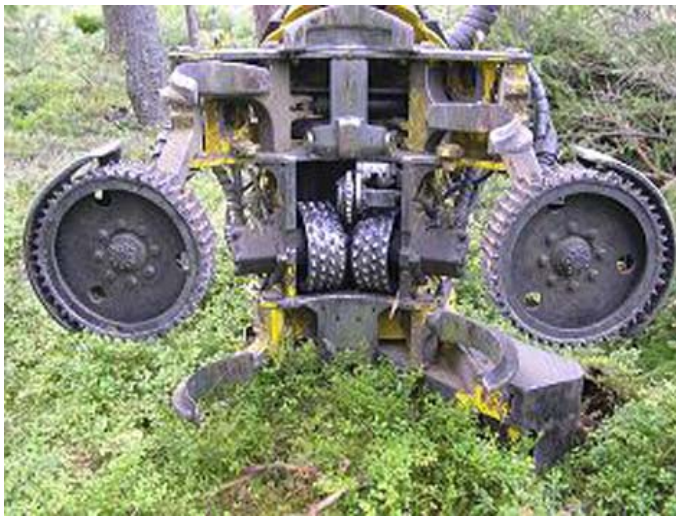
Figur 20.  
John Deere (Timberjack) 758-aggregat med nya Finnskogsvalsen.

Maskinen studien utfördes på var en John Deere (Timberjack) 1470 med ett 758-aggregat på slutavverkning i närheten av Insjön. Maskinen och aggregatet var 8 000 h medan valsarna endast hade gått 200 h. Valsarna var den nya typen av Finnskogsvals vars dubbar har en trubbigare, stukad form och är således inte av ellipstyp. Dubbarna är dessutom olika stora för att öka anliggningsytan. De högsta dubbarna mot hjulets ytterkanter var ca 14 mm höga, medan de mot mitten var ca 9,5 mm höga. Trycket på valsarna uppmättes till 150 bar, vilket är maxtrycket (arbetsstryck blir ca 80–90 bar). Maskinen har möjlighet att ställa ned trycket på valsarna efter diameter, något som enligt entreprenören utnyttjades men som sällan justerades. Aggregatet var utrustat med två drivande bröst-hjul med elliptiska dubbar vilka hade slipats ned till 9 mm för att minska in-trängningen.

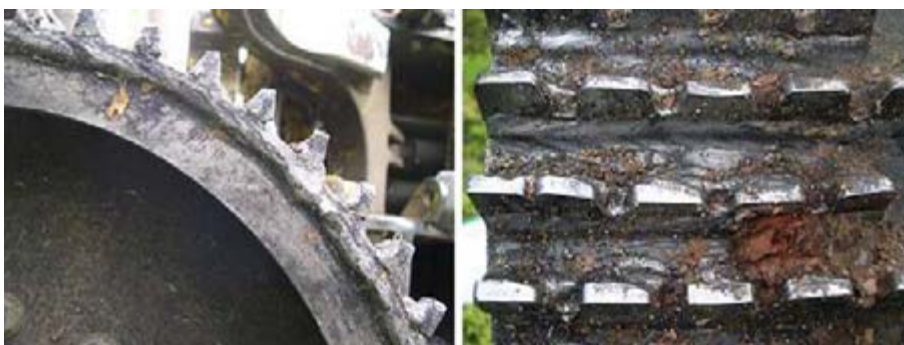
Figur 21.  
Nya Finnskogsvalsen.

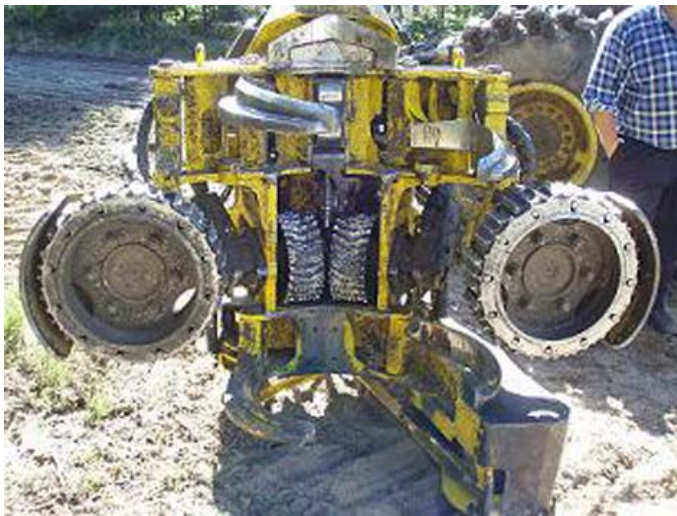
Figur 22.  
John Deere (Timberjack) 758-aggregat med Moipu matarvals.

Maskinen var en 850 h gammal John Deere (Timberjack) 1470D med ett lika gammalt 758-aggregat på slutavverkning i Gnesta. Även matarhjulens hade använts i 850 h, dessa hade dock vid ett tillfälle råkat gå in i aggregatets bröst-hjul, vilket gjorde att kammen var något sliten på hjulens ena ytterkant. Kammen var ca 13 mm hög och dessa var urfrästa på plattor monterade på själva hjulet med ett gummilager mellan. Tanken med detta är att öka anliggnings-tiden och således anliggningsytan. Det uppmätta hydraultrycket var 150 bar, vilket är ett maxtryck och arbetstrycket kommer att ligga runt 80–90 bar. De två drivande brösthjulen hade 15 mm höga dubbar av ellipstyp arrangerade i ett V-mönster med en klack emellan för att minska inträngningen.

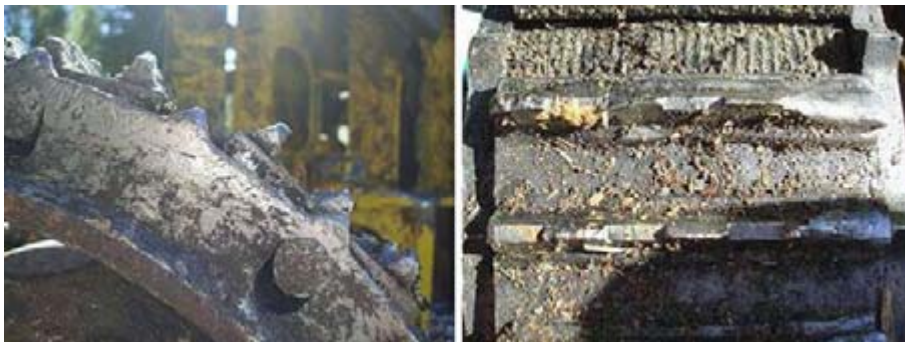
Figur 23.  
Moipu matarvals.

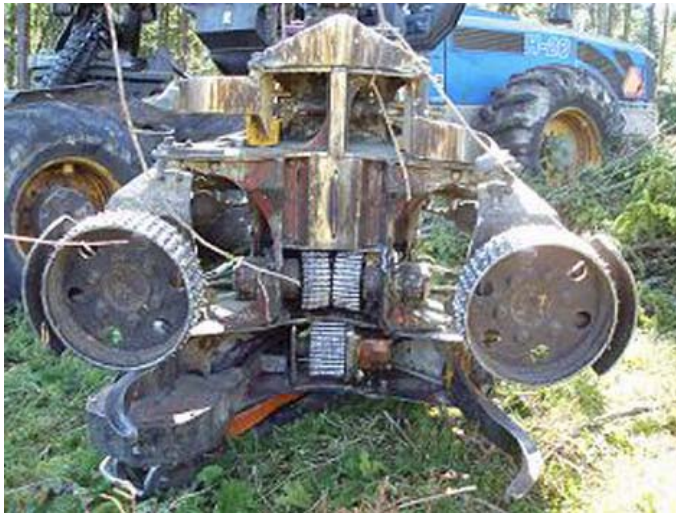
Figur 24.  
EGS700-aggregat med Rottne stålvals.

Maskinen, som är en Rottne H20, är just hemkommen från upprepning i stormskogen och kör nu en klenare avverkning i närheten av Skokloster. Både maskinen och aggregatet, ett EGS 700, har körts 8 000 h. Matarvalsarna, som är av ellipstyp med solid stål kärna, har gått 1 500 h och dubbarna är relativt slitna. Matarvalsarna är inställda på att köra på 95 bars tryck och dess dubbar är ca 11 mm höga. Aggregatet har även 3 drivande brösthjul med dubbar av trubbiga kammar som är ca 6 mm höga.

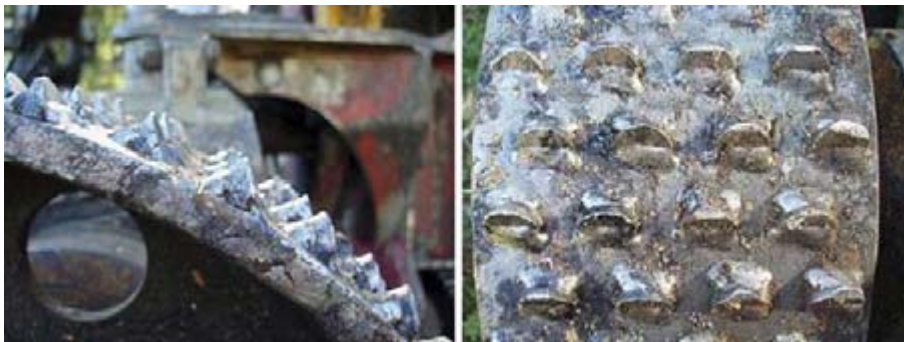
Figur 25.  
Rottne stålvals.
