Beröringsfri diametermätning

*Björn Löfgren, Lars Wilhelmsson, SkogForsk,
Håkan Hummel & Magnus Ericson, Svenska Elektronikprodukter AB*

Omslag: Timberjack 762B med beröringsfri mätram
Foto: Björn Löfgren

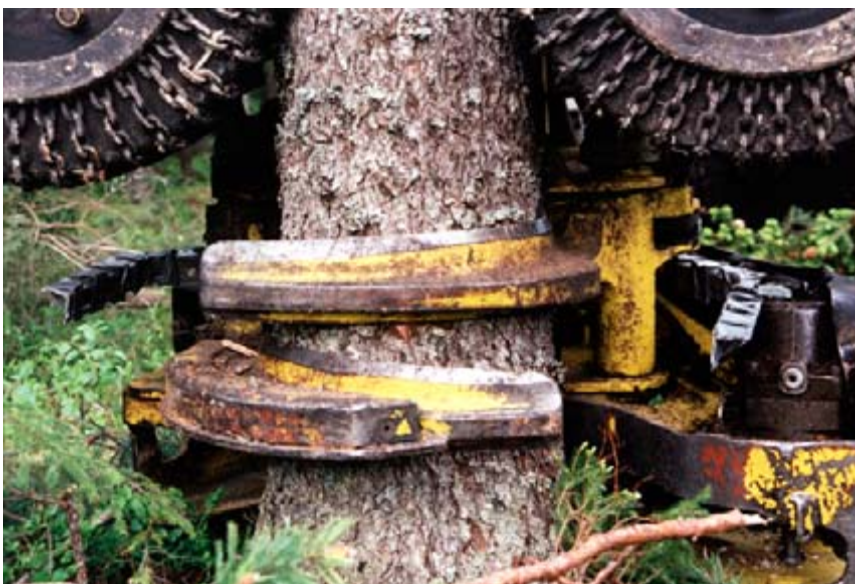
Figur 1.
Placering av metallskenor.

Resultaten från etapp 2 visar att en viktig faktor för kamerornas funktion är att linser eller skyddsglas inte smutsas ner alltför mycket av skräp och olja. Nedsmutsning av lysdiodsramper är mindre känsligt. För att studera hur stor nedsmutsningen är genomfördes ett test under normal slutavverkning, där ett par metallskenor, försedda med plexiglas, placerades i närheten av en tänkt placering av mätsystemet i skördaraggregatet, se figur 1.

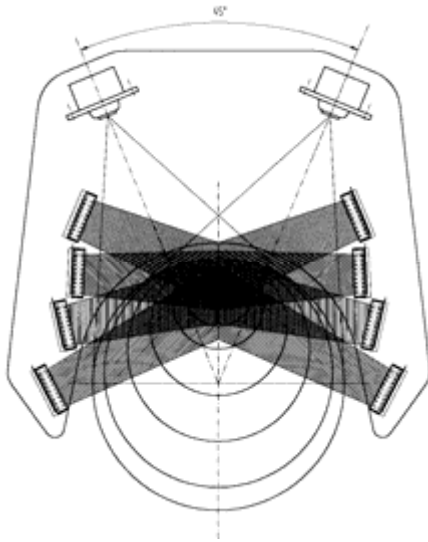
Figur 10.
Mätram med 8 belysningsmoduler.

Nya belysningsmoduler har tagits fram för att få starkare och jämnare belysning på stocken. Även antalet belysningsmoduler och belysningsmodulernas placering på aggregatet analyserades för få bästa möjliga resultat.

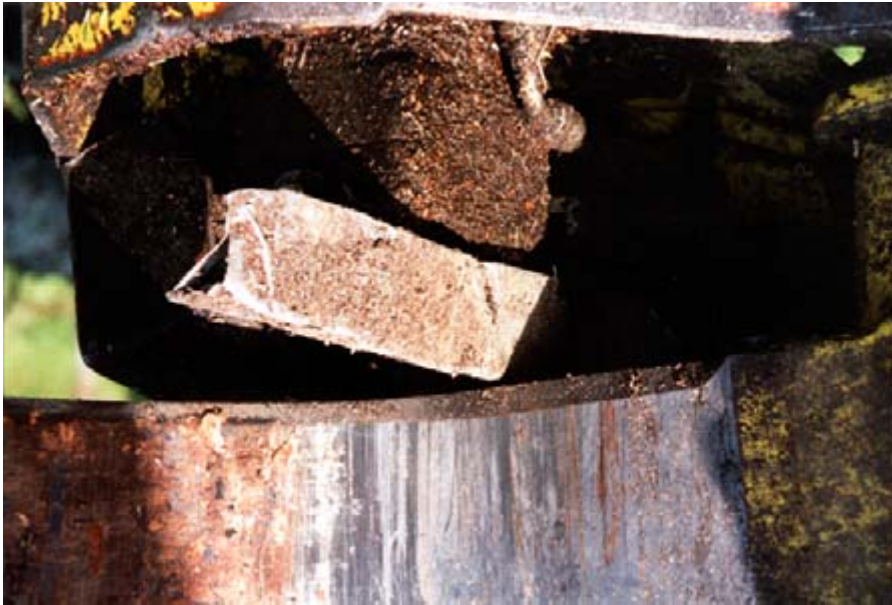
Figur 16.
Nedsmutsat plexiglas.

Efter en timmes körning i normal slutavverkning var plexiglasskivorna på ena sidan helt nedsmutsade, se figur 16. Skräpet kom i huvudsak ifrån kapsågen och var nedsmutsat med olja. Detta innebär att kamerorna måste skyddas väl vid en inbyggnad på aggregatet. Även lysdioderna bör skyddas mot svårare nedsmutsning.

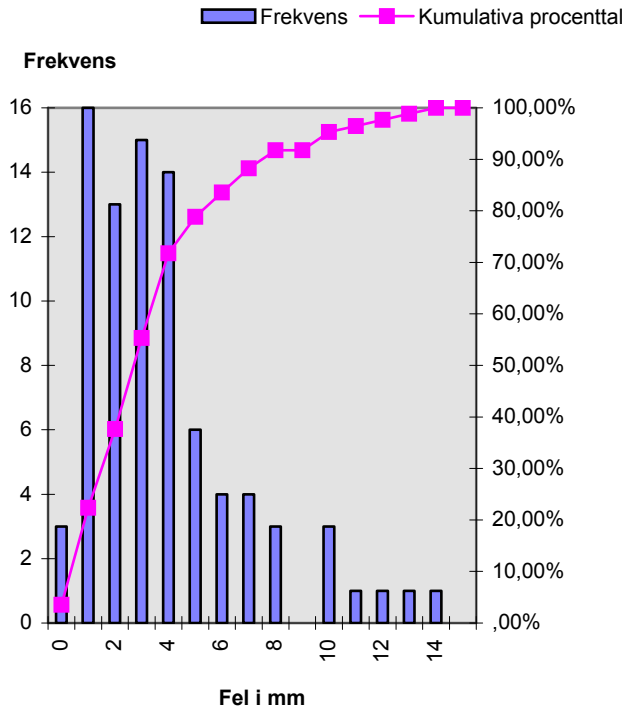
Figur 18.
Felet i min-diameter. Fördelning av värden från samtliga stockar.

Jämförelse mot klavad min-diameter visar avvikelsen mellan det minsta ”begränsade” kameravärdet, enligt ovan, under stockens sista tre decimetrar och medelvärdet av klavat min- och maxvärde i den mätpunkt där minsta diametern uppmätts.

Efter ovanstående förändringar blev resultaten väsentligt mycket bättre än i fältförsök 1, vilket framgår av figurerna 18 och 19.

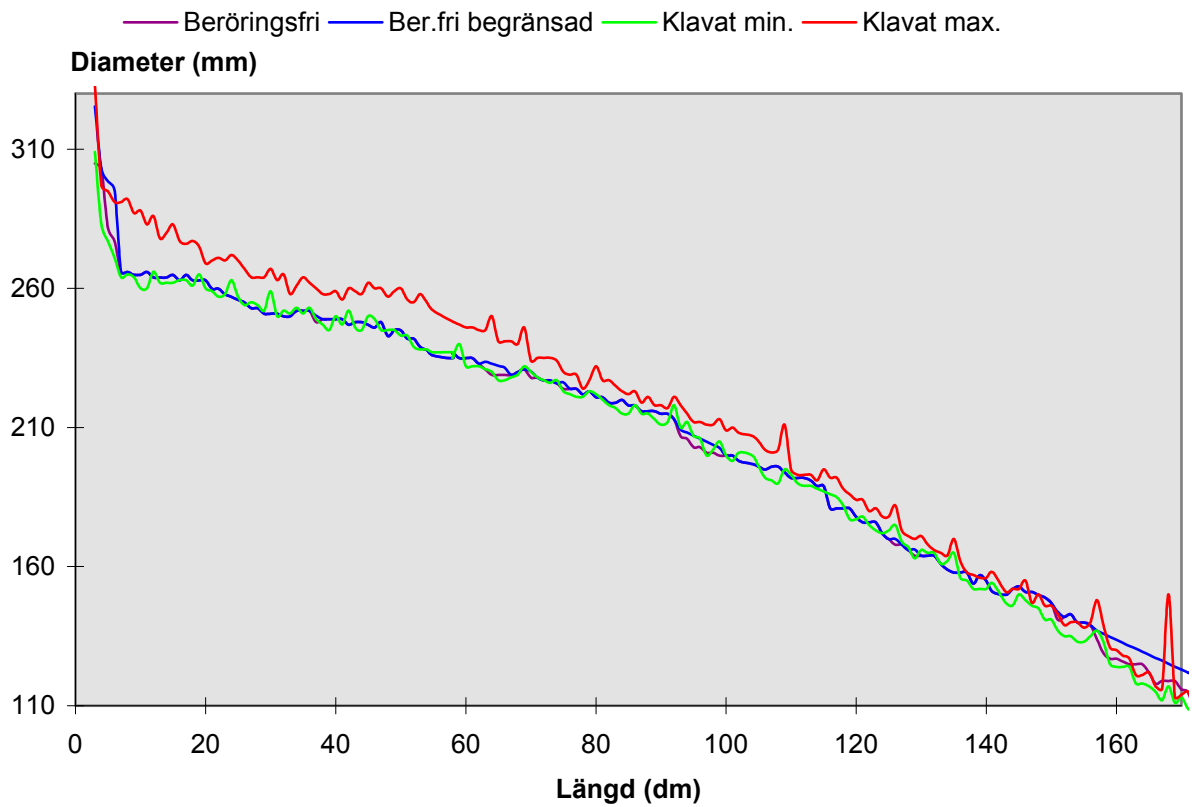
Figur 20.
Exempel på mätresultat från träd nr 10.

Tall, (figur 20) ger ”skräpigare” bilder än gran och därmed sämre resultat, ytterligare mekaniska förbättringar är antagligen det effektivaste sättet att komma tillrätta med detta.

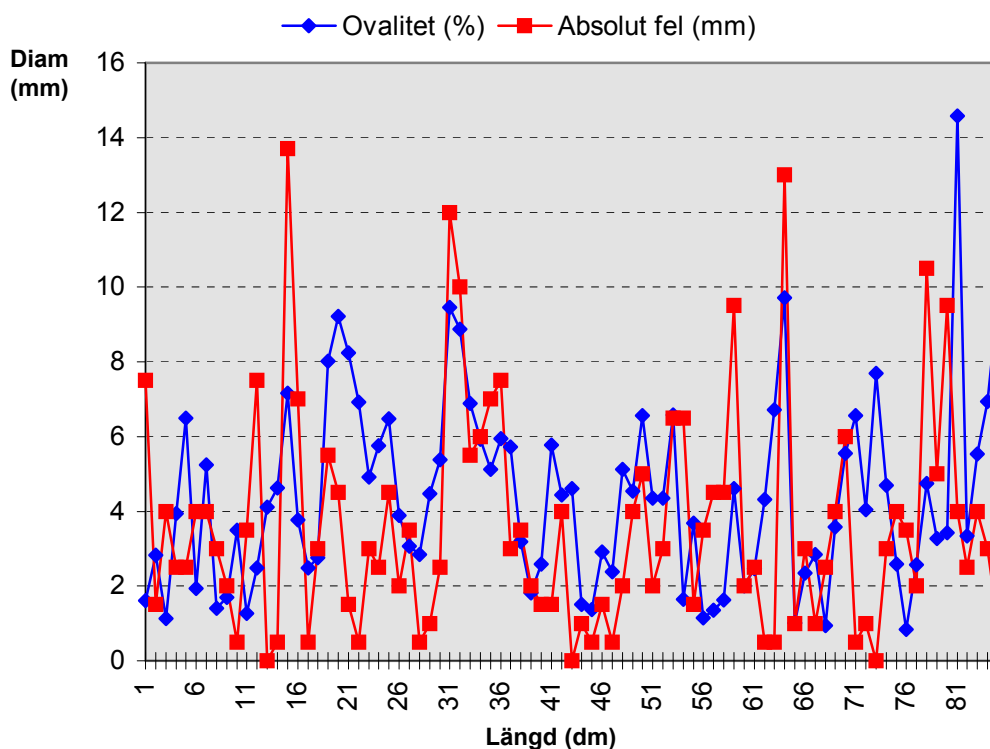
Figur 22.
Exempel på ovalitet (skillnad mellan korsklavade värden) hos en typisk stock.

En fråga man kan ställa sig är om det är ett rimligt ställt krav med 90 % inom ± 4 mm. Stockarna är ovala, (figur 22) och vid jämförelse mellan klavat och beröringsfritt diametervärde kan man få stora avvikelser. Detta framgår också tydligt vid studierna av stockar från furustambanken. Avvikelserna beror bl.a. på var på stocken man mätt och på förekommande barkskador. Säkerheten i diametermätningen av ovala stockar påverkas av vinkeln mellan kamerorna. Vinkeln är nu 45° men skulle behöva ökas till minst 70° , helst 90° för att minska inverkan av stockens ovalitet. En snabbare processor i kameran och en dubbling av antalet pixels i CCD-chipet skulle ge ett större antal mätningar per tidsenhet och högre upplösning. Det skulle öka antalet korrekta mätvärden.
