# Mätning av skogsmarkens blockkvot med markradar

FÖRSTUDIE AV TVÅ OLIKA UTRUSTNINGAR

Measurement of boulder fraction in forest land by ground radar

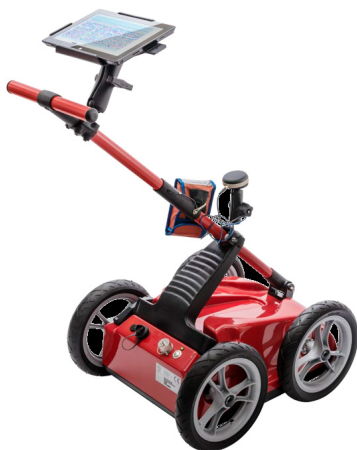
Figur 3, Cobra CBR, Radarteam

Figuren 3 och 4 visar de två markradarenheter som använts i förstudien. Båda utrustningarna är till stor del likartade i både handhavande och utseende.

Båda utrustningarna arbetar med flera radarfrekvenser och är utrustade med fältdatorer för radargraminsamling. Malå GX arbetar med två frekvenser 160 resp. 450MHz och Cobra CBR jobbar med tre frekvenser 200, 400 och 800MHz. För positioneringen används differentiell GPS (DGPS), med en noggrannhet <1m. Båda enheterna arbetade med mätjule för längdregistrering under dessa mätningar. Mätjulet används för att trigga radarn för att erhålla bearbetade ekon vid jämna intervall över mätsträckan. Under mätning drogs utrustningen i stråk. Vid mätning av ett flertal stråk finns även möjligheten att skapa en tredimensionell genomskärning över markavsnittet, det gjordes inte vid detta försök.

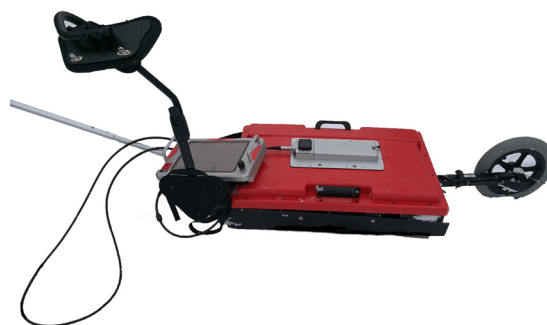
Figur 4. Malå GX Guideline Geo.

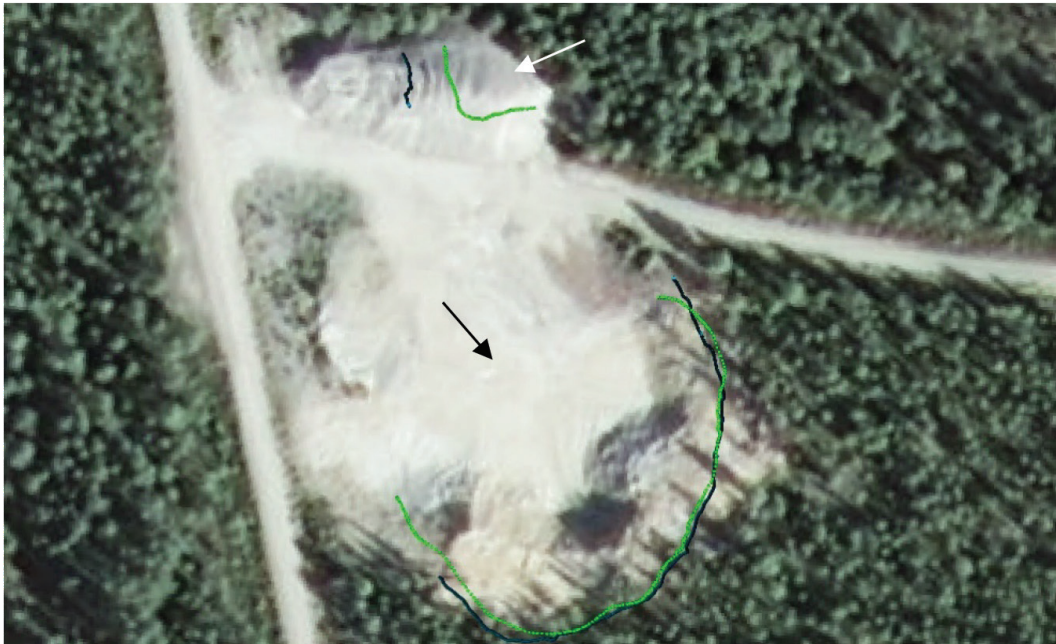
Figur 8. Ortofoto över mätningen i grustagets skärning och grusupplag.

Genomskärningen som mättes i grustaget nederst i figur 8 visas på fotot i figur 9, man kan se att materialet blir grövre i fotots vänstra halva av grustäkten.

För att få en referens vid mätning i homogent material så mättes även grusupplaget som visas i figur 10 och markerat överst i figur 8. Materialet var homogent motsvarande material för bärlager i storleksklass 0–40 mm.

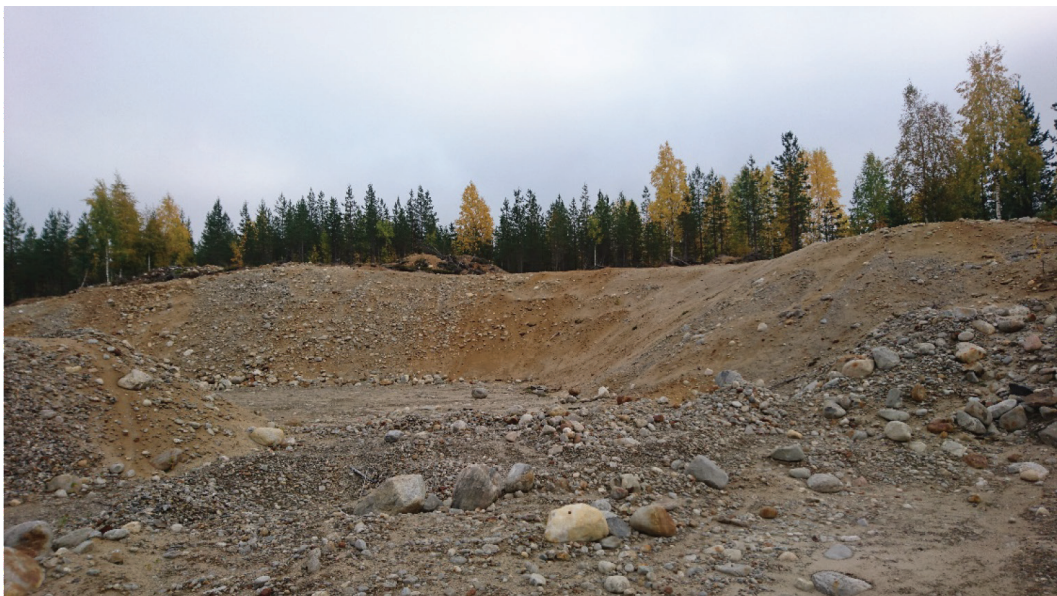
Figur 9. Foto av materialet i grustaget. Fotot taget vid svarta pilen i figur 8.

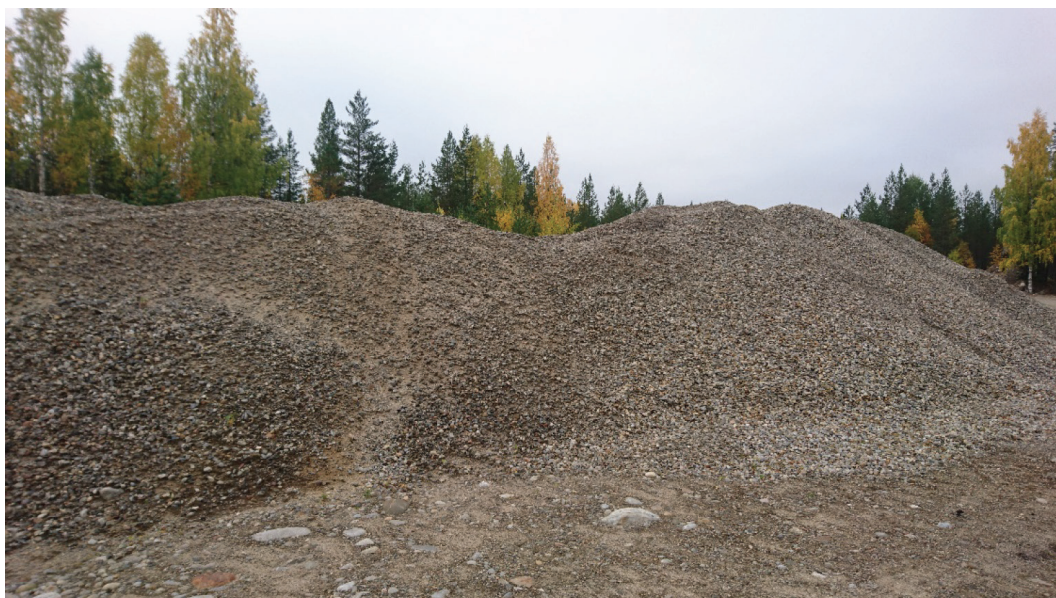
Figur 10. Grusupplaget, material för bärlager på skogsbilvägar, materialstorlek 0 – 40 mm. Fotot taget vid vita pilen i figur 8.

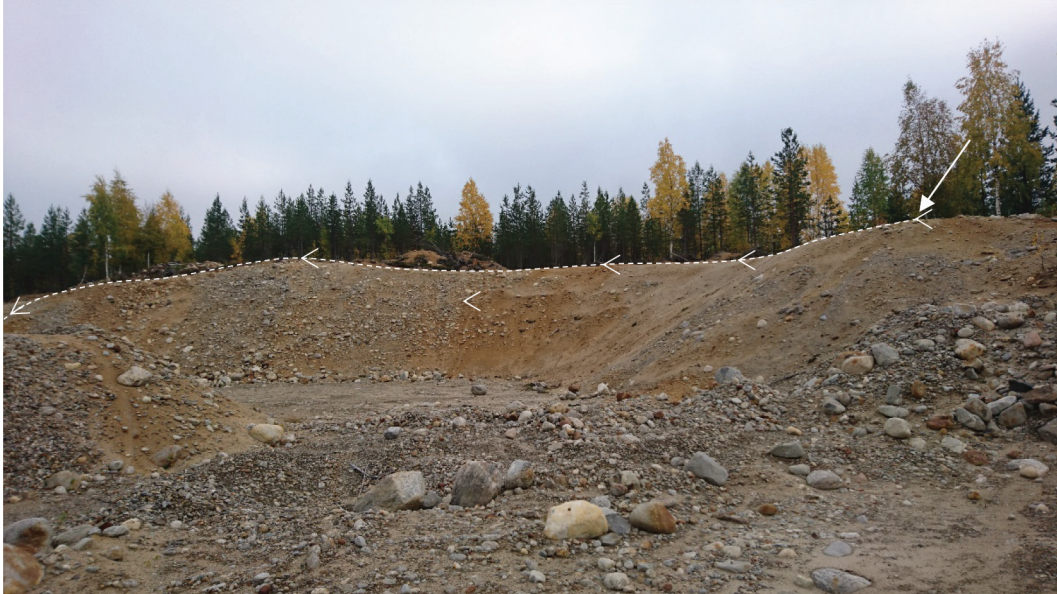
Figur 19. Grustag.

Radargrammet i figur 19 visar gränsytan mellan det upplagda gruset och den tidigare markytan på ett djup av ca 2,5 m.

Markradarmätningen i figur 20 kan jämföras med fotot i figur 19. Markradarmätningen genomfördes så att utrustningarna drogs några meter innanför krönet från höger till vänster längs den streckade linjen på fotot i figur 19. Radargrammen i figur 20 och 21 börjar alltså vid den fyllda pilen till höger i figur 19 och följer den streckade linjen till strax utanför bild till vänster.

Enligt fotot i figur 19 så bör det vara grövre material på andra halvan av radargrammen i figurerna 20 och 21 men det är tveksamt om detta kan utläsas från radargrammen. I båda figurerna ovan så återfinns samma struktur i den första fjärdedelen av radargrammen. Båda radargrammen har samma slutpunkt, så strukturen från 80 m i figur 20 borde återfinnas från runt 65 m i figur 21. Förhållandena i grustäkten var betydligt fuktigare när radargrammet i figur 21 togs, detta kan förklara att strukturen i figur 20 inte kan återfinnas i figur 21.
