# Arbetsrapport

Från Skogforsk nr. 904-2016

## **Så påverkar arbetsrutiner och markfuktighetskartor körskador i skogsbruket**

How operational procedures and  
depth-to-water maps can reduce damage on soil  
and water and rutting in the Swedish forestry

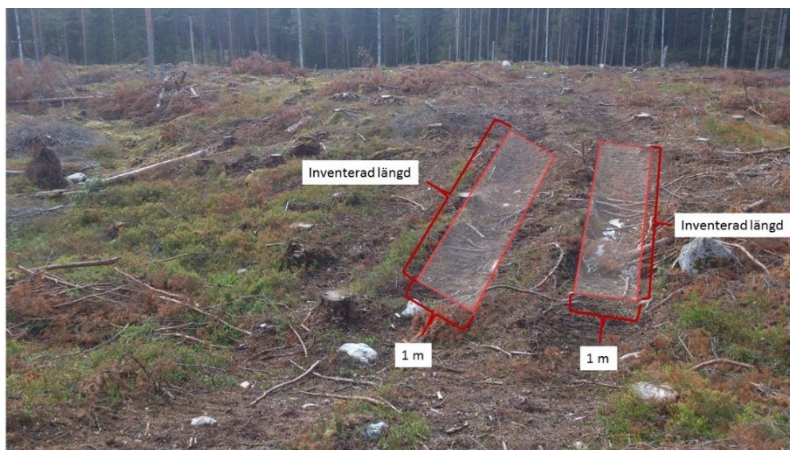
Figur 2.  
Illustrering av hur körspårens area mättes.

Körvägs- respektive körspårarean multiplicerades med två, då varje körväg består av två hjulspår. Sedan sammanställdes respektive area per trakt för att användas under analyserna.
