# ARBETSRAPPORT

FRÅN SKOGFORSK NR 622 2006

## Studier av stålvalsar tillsammans med John Deere

DELSTUDIE VID SAVNING

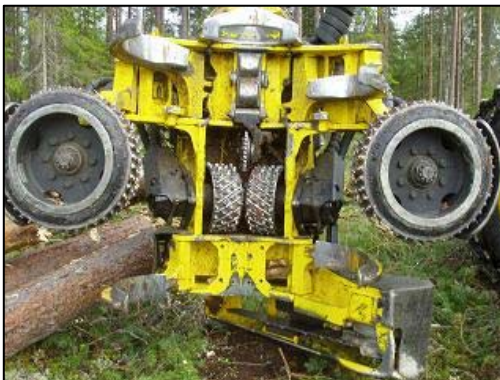
Figur 1.  
Maskinens 758-aggregat med matarvalsar.

gamla med grova kvistar men i övrigt var beståndet utan defekter som kunde påverka produktiviteten. Den studerade maskinen, en JD 1470D med 758-aggregat var en av markvärden Holmens egna maskiner. Aggregatet är ett av JD största för slutavverkning och har fyra matarhjul, två inre s.k. brösthjul samt två yttre matarhjul (figur 1).

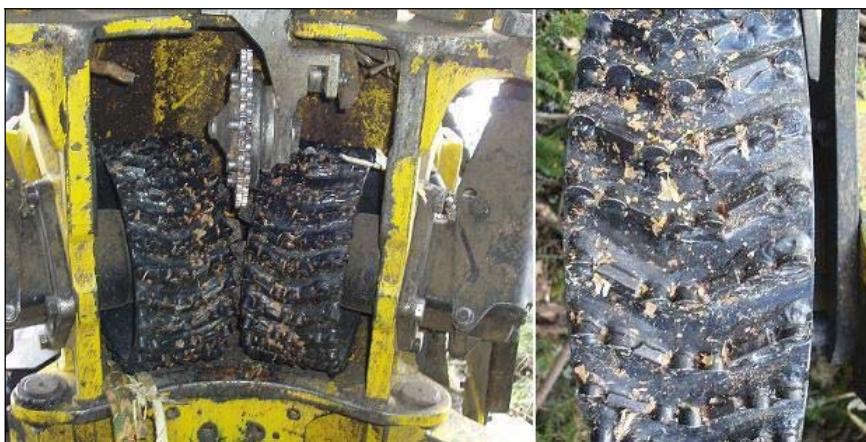
Figur 2.  
Försöksuppsättning 1, V-profil. Till vänster de inre valsarna och till höger en närbild på de yttre.

V-profilen har likt piggvalsen elliptiska dubbar, men med en klack emellan som skall hindra alltför djup inträngning. Moipuhjulen har ”kammar” för att greppa virket, och har vid tidigare studier av Skogforsk uppvisat mycket låga dubbskador (Jonsson, 2005).

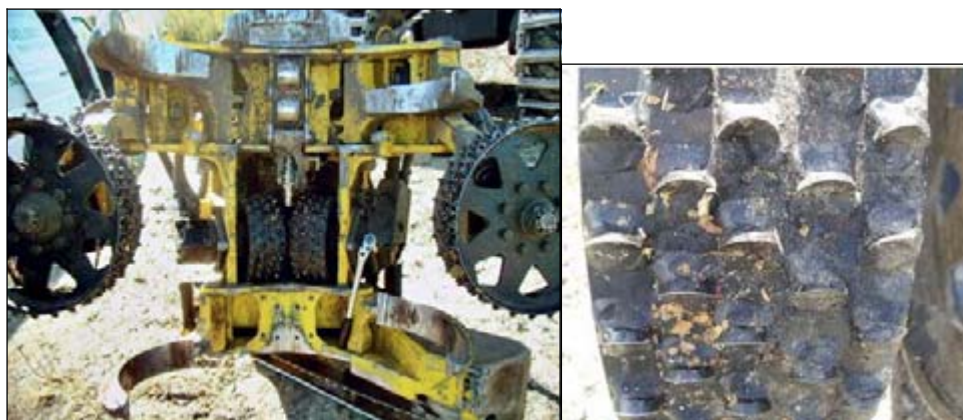
Figur 3.  
Försöksuppsättning 2, piggvals. Till vänster de inre valsarna och till höger en närbild på de yttre.

Uppsättning 2 bestod av solida pigghvalsar/ellipsdubbar med liknande inre hjul (se figur 3) och i uppsättning 3 testades Moipu som yttre hjul och ribbvalsar till de inre brösthjulen (se figur 4). Vardera uppsättningen kördes under ett skift, d.v.s. ca 7 timmar. Matarhjulen valdes med tanke på hur djupa dubbskador de kan ge samt vilken dragkraft de kan förväntas generera. Pigghvalsen är den som kan förväntas ge mest dragkraft och djupast dubbskador, eftersom den har höga elliptiska dubbar som greppar virket.

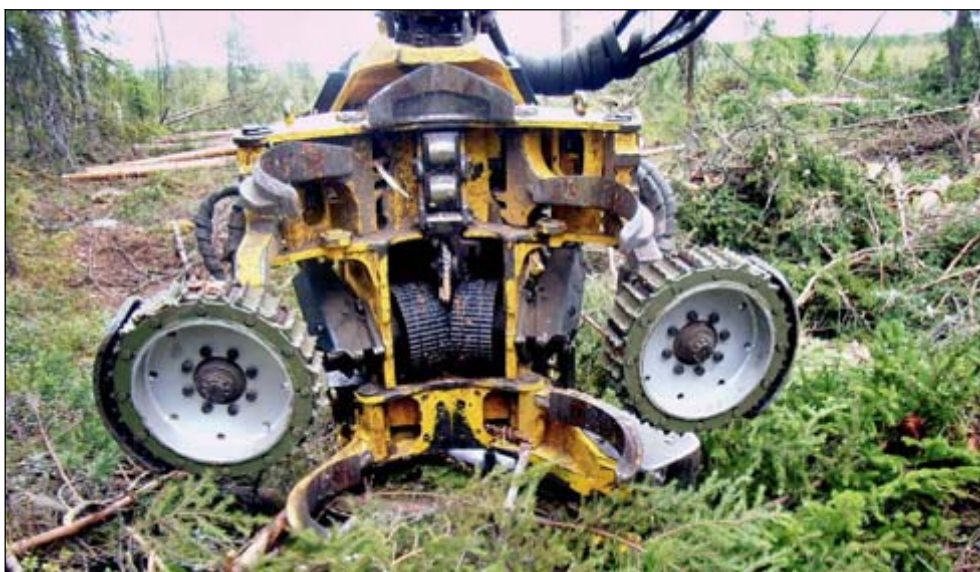
Figur 4.  
Uppsättning 3, Moipu med inre ribbvalsar.

De första matarvalsarna som provades var V-profil med elliptiska dubbar och kam mellan dubbarna. Dessa monterades och trycket hos matarhjulen justerades så att det var så idealt som möjligt. Provet utfördes och matarvalsarna byttes till uppsättning 2, piggvalsen, och efter att trycket justerats kördes provet med dessa, dag 2. Sedan upprepades förloppet med uppsättning 3, Moipuhjulen dag 3. Alla tre hjulen hade samma knivtryck.

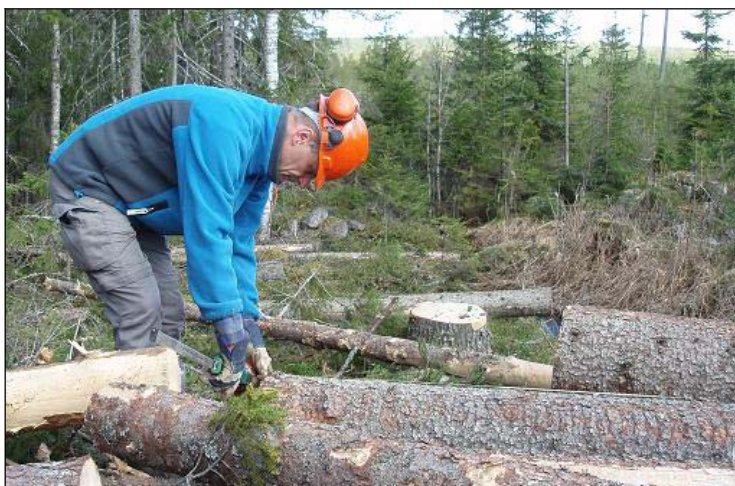
Figur 6.  
Klavning av stockar.

Under arbetets gång utnyttjades mätsystemets slumpträdsfunktion för att välja stammar för kontrollmätning. Totalt slumpades ca 20 träd av vardera gran och tall per matarvalstyp, vilka färgmärktes och placerades i en hög för sig oavsett sortiment. Slumpträdens diametervärden och längder lagrades i en s.k. stm-fil som sedan överfördes till en dataklave. Samtliga slumpträd kunde sedan kontrollmätas enligt gängse system med korsklavning på varje löpmeter, korsklavning av varje bits toppdiameter samt varje bits längd. Värdena kunde sedan överföras till PC för analys med Skogforsks program KTR–analys.

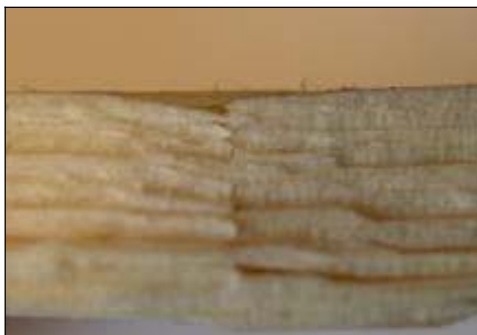
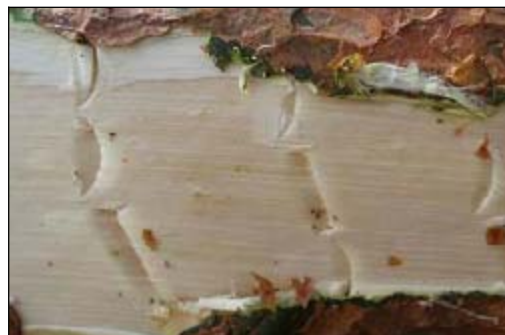
Figur 9.

Tvärsnitt och skada från V-profil.

För både piggvalsen och V-profilen ser dubbskadorna okulärt bra ut. För piggvalsen i synnerhet märks dock att fibern har brott djupt ned trots en fin ytskada. De elliptiska dubbarna går djupt ned men fibern fjädrar tillbaka och stänger till skadan.

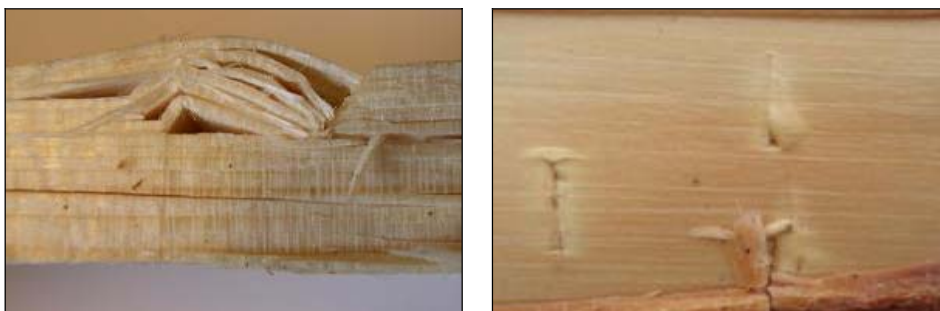
Figur 11.  
Tvärsnitt och bild på skada från Moipu.

Moipuns skador ser värre ut på ytan men bryter inte av fibrerna. Kammen greppar tag i fibrerna och skjuter dem bakom sig, ungefär som när en katt springer på en matta (se figur 11). Moipun tenderar till att ha svårt att få grepp i början av matningen av tunga stockar, något som resulterar i fula fräsningar. Dessa går däremot inte in i virkets behandlingscylinder, men kan förstärka en betraktares intryck av att virkets skadats.

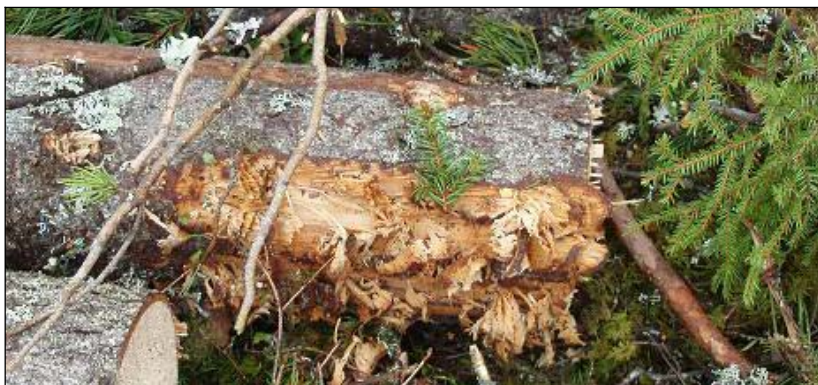
Figur 12.  
Slirning från Moipuhjulen.

Moipun bedömdes orsaka mest barkavskav av de tre valsarna. Sju av 20 tallstockar samt 4 av 20 granstockar var avbarkade mer än 20 % av mantelytan. Motsvarande siffror för V-profil var 7/20 tall respektive 1/20 gran och för piggvälsen 6/20 tall samt 1/20 gran. Skillnaden mellan valsarna var således störst på granstockarna.
