Byten av skyddsrutor på skogsmaskiner

– resultat av en nordisk enkätundersökning

Rolf Björheden, Skogforsk, Carola Häggström, SLU, Heikki Ovaskainen, Metsäteho (Finland), Mikael Fønhus, Skogkurs (Norge).

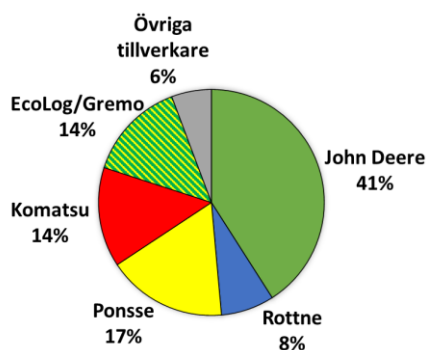
Figur 1. Fem tillverkare representerar 94 % av de rutbyten som anmäls via enkäten.

I materialet ingår 54 skördare, 46 skotare och en drivare. Sexton olika fabrikat finns representerade, men i materialet står de fem tillverkarna, John Deere, Komatsu, Rottne, Ponsse och Eco Log/Gremo tillsammans för 94 % av maskinerna (Figur 1). Övriga fabrikat representeras med enstaka maskiner.

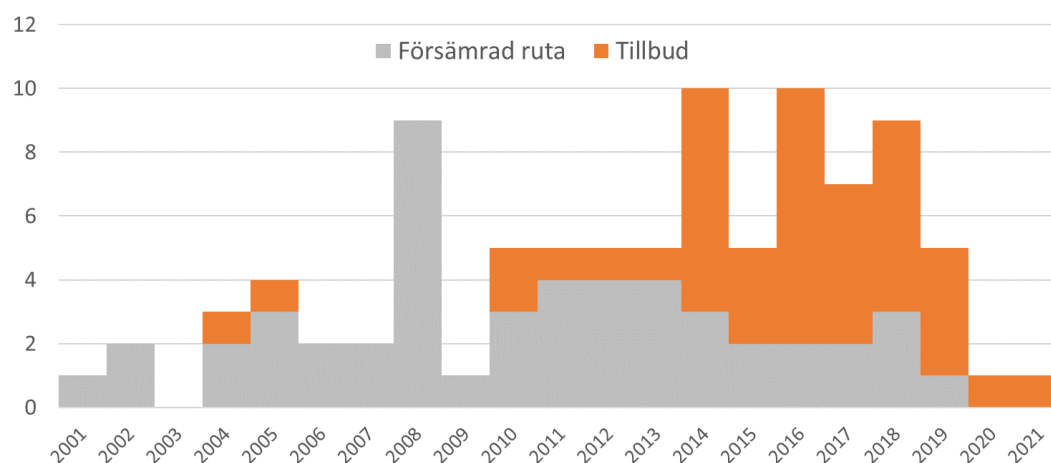
Figur 2. Maskinerna som rapporterats in är mestadels relativt nya. Bland dessa är byten på grund av långsam försämring vanligare för maskiner >10 år medan tillbud dominerar som orsak till byten för maskiner <10 år. De fem äldsta maskinerna i materialet har uteslutits i grafen ovan.

De flesta maskiner som rapporterats in i enkäten är relativt nya. I Figur 2 presenteras maskinernas fördelning på tillverkningsår för byten på grund av långsam försämring (kassering) respektive byten efter tillbud. De fem äldsta maskinerna i materialet (1974–1999) har uteslutits från grafen. Av figuren framgår att de något äldre maskinerna (2001–2013) dominerar vad gäller byten på grund av långsam försämring medan nyare maskiner (2014–2021) dominerar rapporter rörande tillbud. De rutor som gick sönder plötsligt vid tillbud satt på en i snitt 5 år gammal maskin medan de rutor som långsamt förstörts satt på i genomsnitt 10 år gamla maskiner.

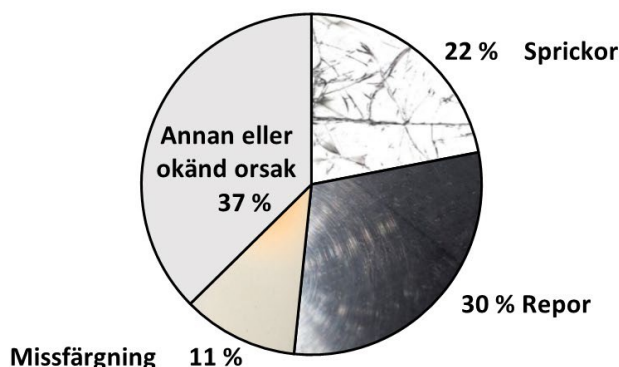
Figur 3. Orsaker till byte av ruta efter långsam försämring. Mikrosprickor och repor utgör grund för mer än hälften av kassationerna.

I undersökningen försökte vi skilja på byten efter tillbud ("nära olycka") och rutor som bytts på grund av långsam försämring. Sextio procent av rapporterna rörde rutor som bytts på grund av försämrade egenskaper som missfärgning eller repor. I 37 procent av fallen har orsaken inte kunnat fastställas utifrån de lämnade svaren (Figur 3). Byten på grund av långsam försämring är ungefär lika vanligt för skördare (52 %) som för skotare (48 %).

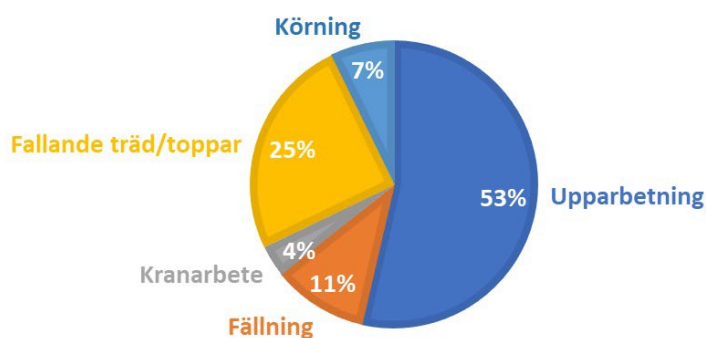
Figur 4. Tillbudens fördelning på olika arbetsmoment för skördare.

I enkäten kunde föraren ange det arbetsmoment som utfördes då tillbudet inträffade (Figur 4). Upparbetning är det enskilt mest riskfyllda momentet och ligger bakom mer än hälften av tillbudena. Den vanligaste är att man matat in virke i den ruta som skadats, i 15 % av tillbudena som sker i samband med upparbetning är det ett kedjeskott som skadat rutan.

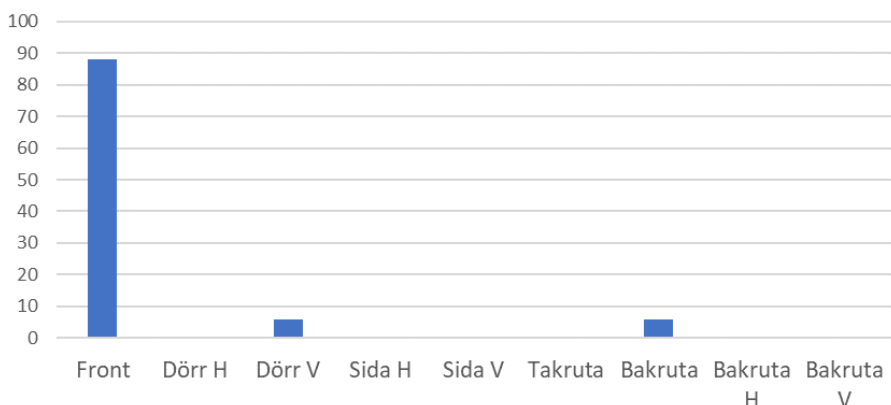
Figur 5. Frontrutan är den ruta som oftast skadas vid tillbud på skördare.

För skördare är frontrutan i särklass mest utsatt för tillbud. I datamaterialet berörde nästan 90 % av tillbuden frontrutan (Figur 5).

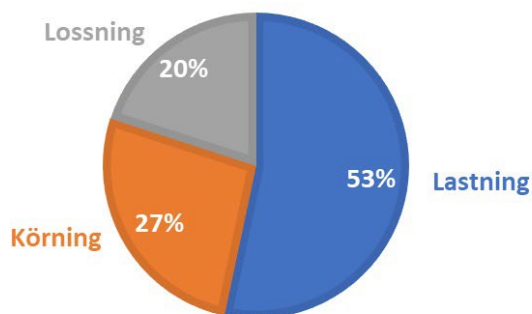
Figur 6. Tillbudens fördelning på olika arbetsmoment för skotare.

Lastning utgör det mest riskfyllda momentet och står för över hälften av tillbuden som rapporterats för skotare (Figur 6). Den typiska händelsen vid dessa tillbud är att man tappar virke ur faller eller studsar emot rutan. Det förekommer även att man råkar bryta grenar och småträd som med kraft slår mot rutan.

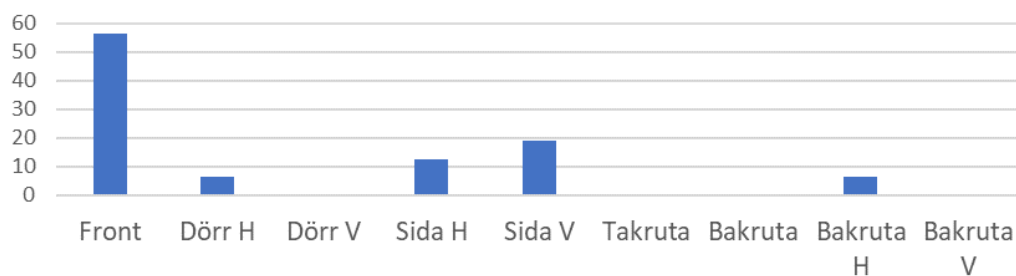
Figur 7. Frontrutan är även för skotare den ruta som oftast drabbas, men tillbudet verkar oftare drabba även andra rutor för denna maskintyp.

Även för skotare är det frontrutan som oftast drabbas, men sidorutor och bakrutan är mer utsatta för tillbud än vad som gäller för skördare (Figur 7).
