## Med dubbar av stål

– Kartläggning av dubbvalsarnas effekt på sågutbyte, blånadsangrepp och intryckning av bark i veden

Seminariearbete (5 p) på Högskolan Dalarna (Skog & Träteknik 120 p)  
Handledare: Per-Åke Arvidsson och Magnus Thor, SkogForsk

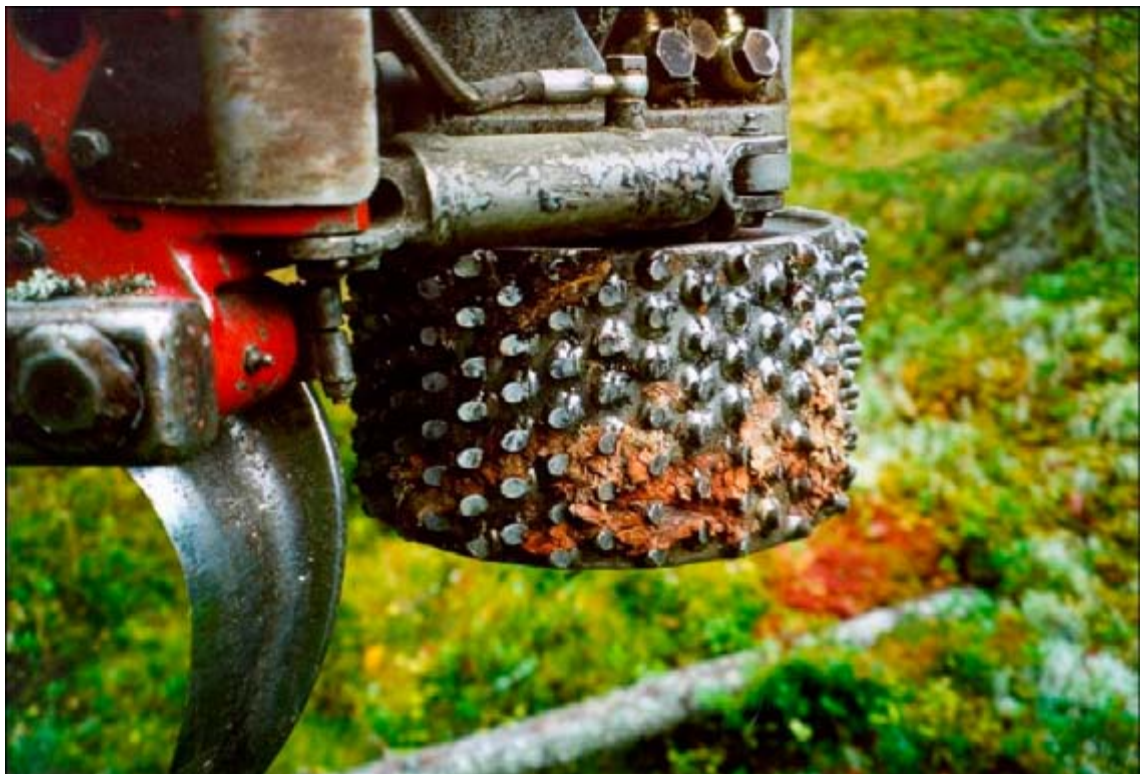
**Omslag:** Grangärdeaggregat med stålvalsar av ”fingertoppsmodell”

Efter egna fältstudier är uppfattningen av dubbintrycken i veden, att stålvalsarna ger värre skador än gummivalsar med slirskydd. Piggarna på stålvalsarna var av fingertoppsliknande modell (Grangärde och Ponsse, se bilaga 1) och ansågs vara snällare än de tidigare piggvalsarna. Några slumpvis valda trissor sågades av och dubbintrycken kunde studeras. Inga av dessa intryck översteg de tillåtna 5 mm (se bilaga 1). Vid besök hos en maskin med Grangärdeaggregat, med valsar av aluminiumplattyp (se bilaga 1) syntes dubbintrycken vara mindre. Dock var det något mera slirskador (se bilaga 1) från dessa, som användes i gallring med viss andel sågbart virke. När man avverkade bestånd som endast innehöll massaved byttes dessa aluminiumhjul ut mot stålvalsar eftersom något hänsynstagande till vedskador då inte behövs. Timberjackaggregatet (se bilaga 1) visade mycket små virkesskadorna med tanke på sågutbytet. Även gummihjul med kedjor kan ge upphov till skador. Dåligt spända nätkedjor ger större skador än tireco-hjul-kedjor genom att ge krosskadorna i ytveden som påverkar sidoutbytet (Olsson, pers. komm.).

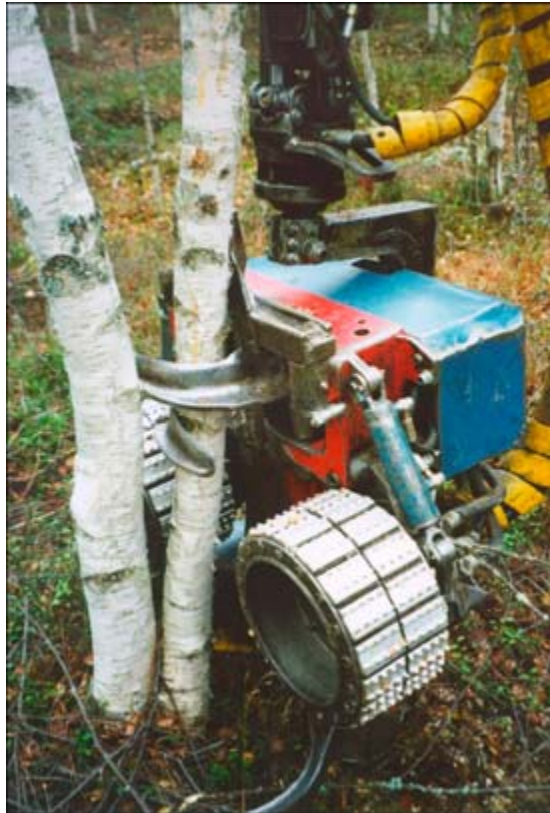
*Grangärdeaggregat med aluminiumplattor upphängda i gummi*

Ponsses matarvalsar består huvudsakligen av gummi, och sedan sitter det ledade metallplattor på gummit (Lindblom, pers. komm.). Grangärdes aluminiumvalsar är av samma typ men med aluminiumplattor (Olsson, pers. komm.). Massaindustrins krav på hela fibrer kan rimligen inte härledas till dubbarnas intryck. Jämfört med hur virket behandlas i övrigt, t.ex. i barktrumman och flishuggen så är effekten sannolikt ytterst liten (Hedenberg, pers. komm., Sundstedt, pers. komm.). Virkesmätarna ser fäll- och kapsprickor som ett betydligt större problem än matningsskador.

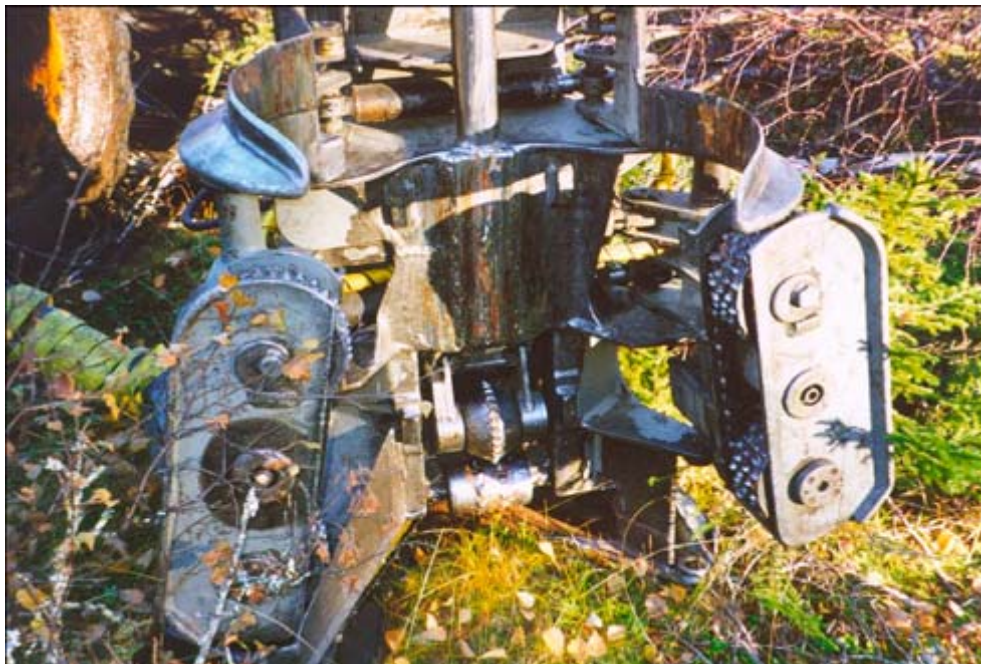
*Ponsseaggregat med dubbla valsar på varje sida. Under sommarhalvåret byts dessa ut mot bandmatning.*

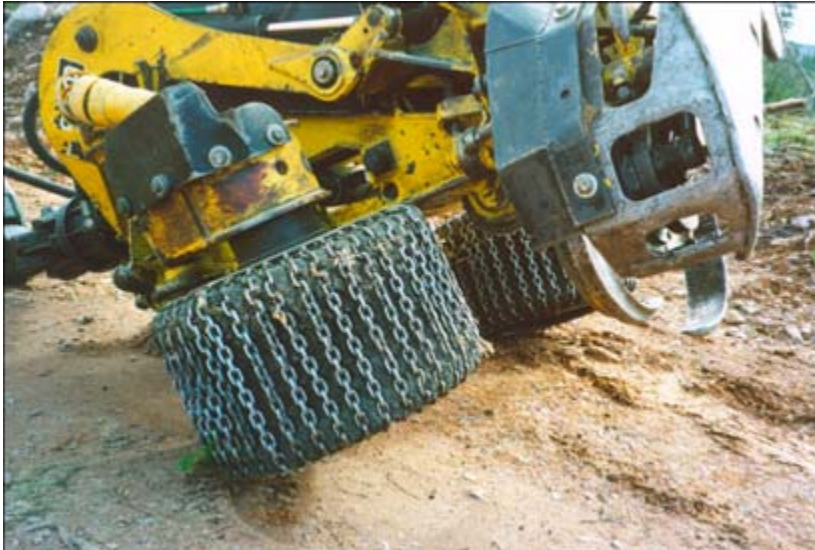
*Timberjackaggregat med gummihjul av Tereco-modell.*

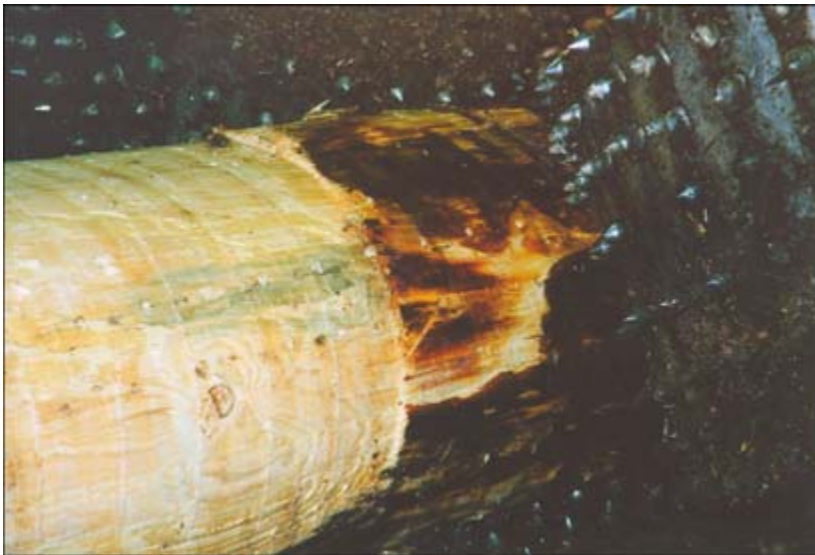
*Barkmaskinvalsar drar virket genom barkmaskinen.*

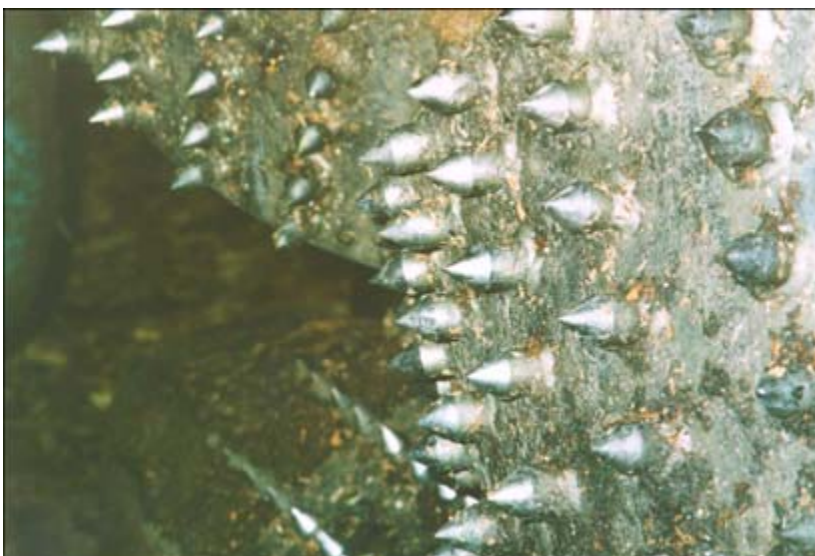
*Barkmaskinvalsars aggressiva piggar.*

Då stålvalsar nämns associerar man ofta till de piggvalsar som satt på skördarna för 10–15 år sedan. De hade koniska piggar, vilka trängde långt in i veden. Barkmaskiner i sågverken har för sin matning av stockarna också de koniska piggar som kraftigt tränger in i veden och ger därför troligen större skador än skördaren. Det är önskvärt att närmare studera skadorna före och efter barkmaskinens behandling, vilket borde visa om det är skördaren eller barkmaskinen som ger störst skador i form av intryckning i veden. Barkmaskinen har sannolikt större inverkan på sågutbytet än stålvalsar. Skador från skördaren ökar emellertid risken för blånadsskador, vilket barkmaskinen skador inte gör, eftersom stocken sågas upp direkt efter skadan. Men varför har inte dessa stålvalsar de skonsammare halvmåneformade piggarna, s.k. fingermodell? Utvecklingen av skördarvalsarna har gått framåt, och barkmaskinvalsarna borde följt samma utveckling.

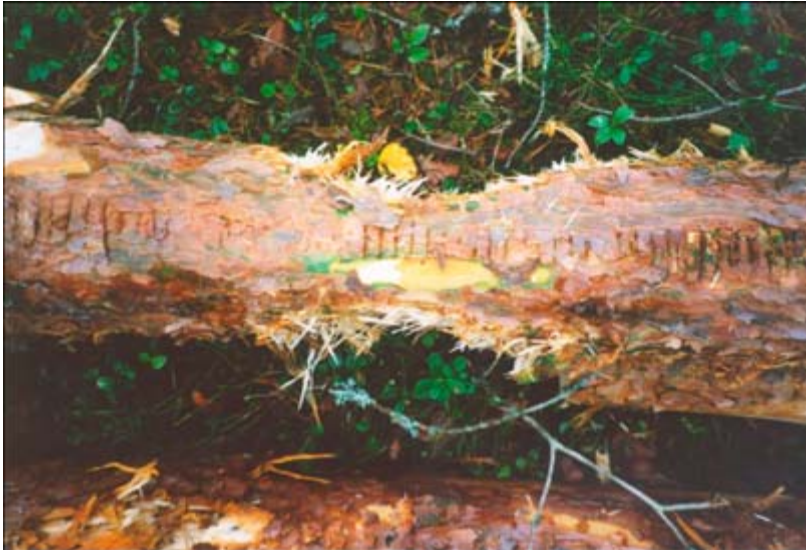
*Mycket kraftig slirskada från aluminiumvalsarna.*

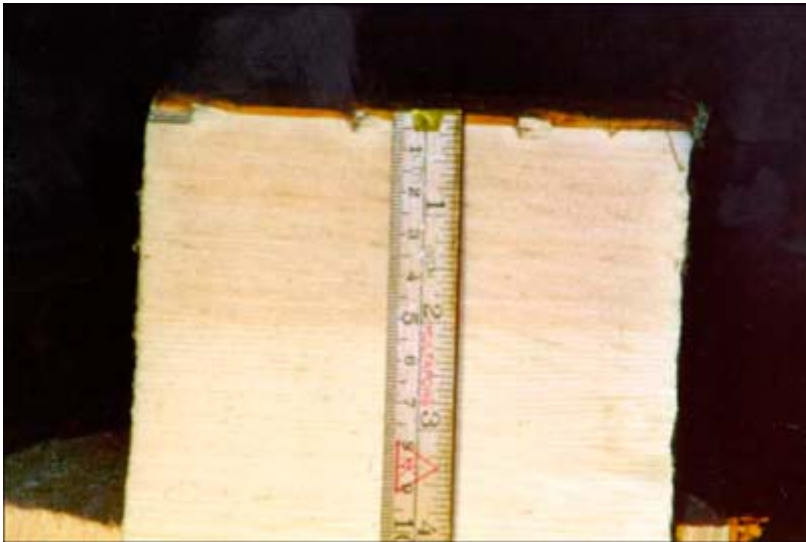
*Dubbintryck från Ponsseaggregat med stålvalsar.  
Obs. Linjalens kant börjar vid barken.*

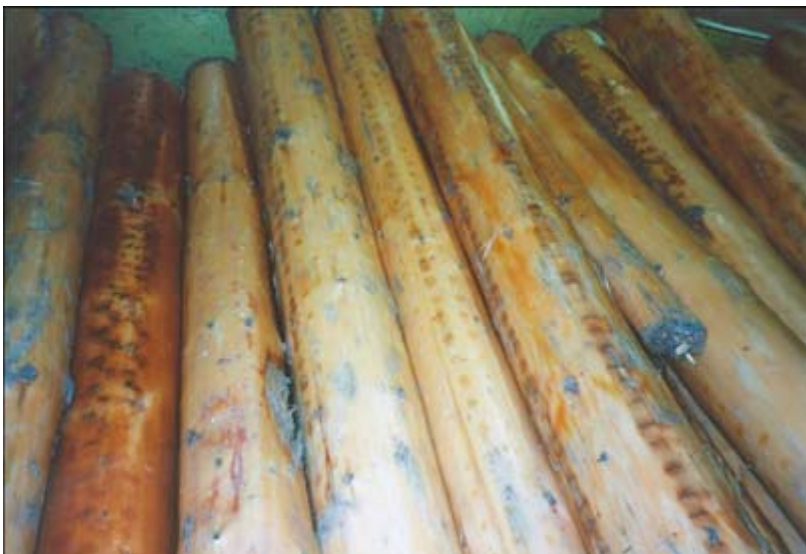
*Barkat virke efter barktrumman i Kvarnsvedens pappersbruk.*
