# Utvärdering av maskinsystemet MALWA för tidig gallring

Evaluation of the MALWA machine system for early thinning

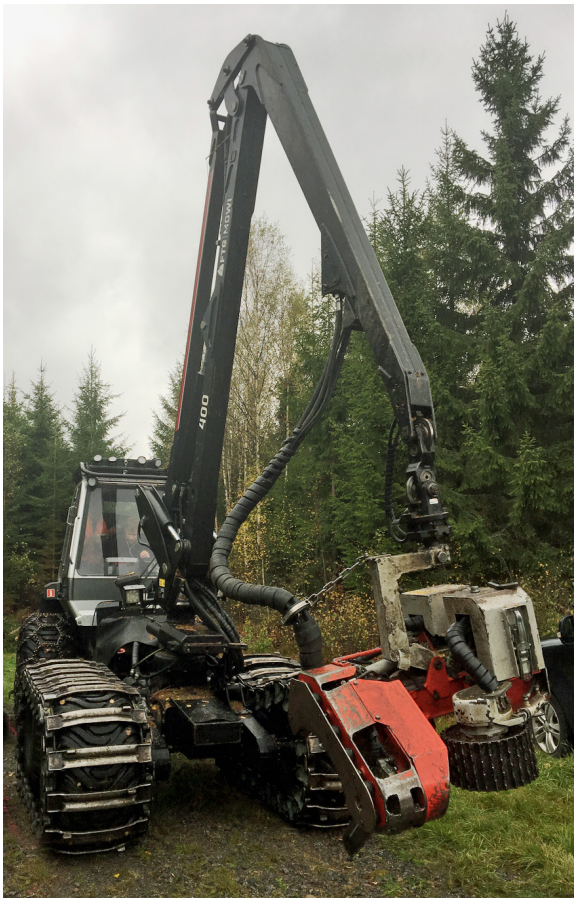
Figur 1. Malwas skördare 560H i samband med studierna 2016. Foto: Henning Gustavsson

Skördaren, 560H väger från 5,4 ton och har en kranräckvidd på 6,2 m utrustad med Mowi 400 parallellförd vikarmskran. Standardaggregat för maskinen är LogMax 928A (Malwa, 2017). Kvistknivarna kan öppna maximalt 470 mm och har omslutningsdiametrar från 20 till 245 mm (LogMax, 2017).

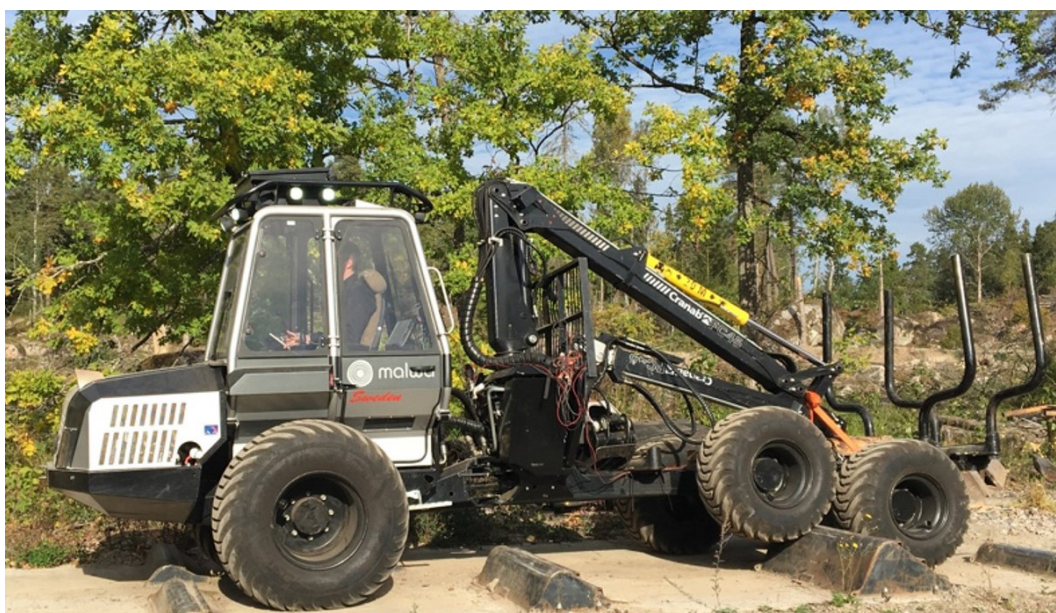
Figur 2. Malwas skotare 560C på Skogforsks bana för vibrationstest i Jälla. Foto Anneli Olsson.

Skotaren 560F har en kranräckvidd från 6,1– 8 meter beroende på val av kran (Cranab FC45 alt FC45DT). I denna studie användes 6,1 m kran. Som skotare kan den lasta 5,5 ton, men kan även utrustas med en driven boggitrailer vilket ger en ökad lastvikt till 9 ton. Lastbärarens och trailerns boggi kan utrustas med lättvikts kompositband för minskat marktryck.

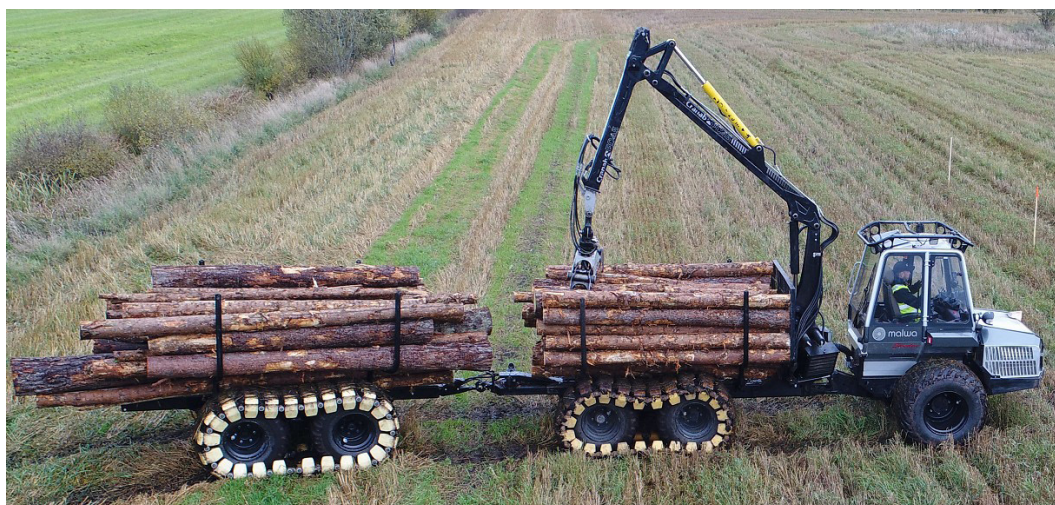
Figur 5. Malwa 560 F utrustad med trailer (vikt 800 kg) och kompositband under spårdjupstest 2017.

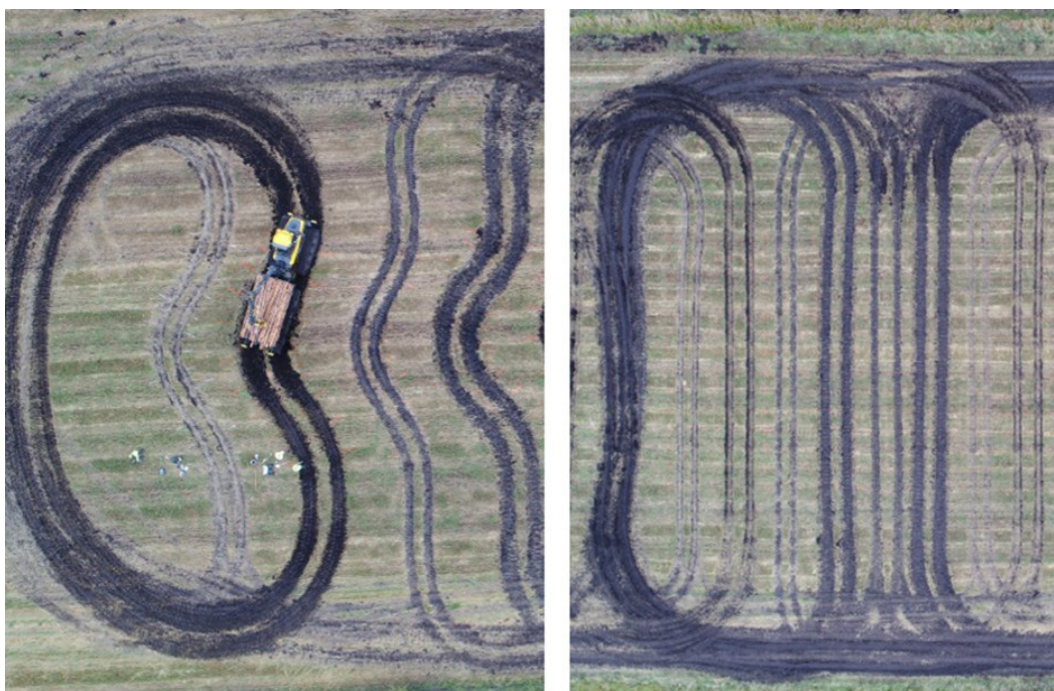
Figur 6. Drönarfoto som visar testens layout med slalombanor och raka banor.

Spårbildning mättes på en rak bana och en slalombana (Figur 6). Skotarna kördes tio överfarter (Ponsse Buffalo) eller 15 överfarter (Malwa 560 F) i en hastighet av 3–4 km/tim. Spårbildningen på den raka banan mättes i båda hjulspåren på 15 fasta mätpunkter med 2 m intervall, dvs totalt 300 mätningar/bana, med ett stort skjutmått (Figur 7).

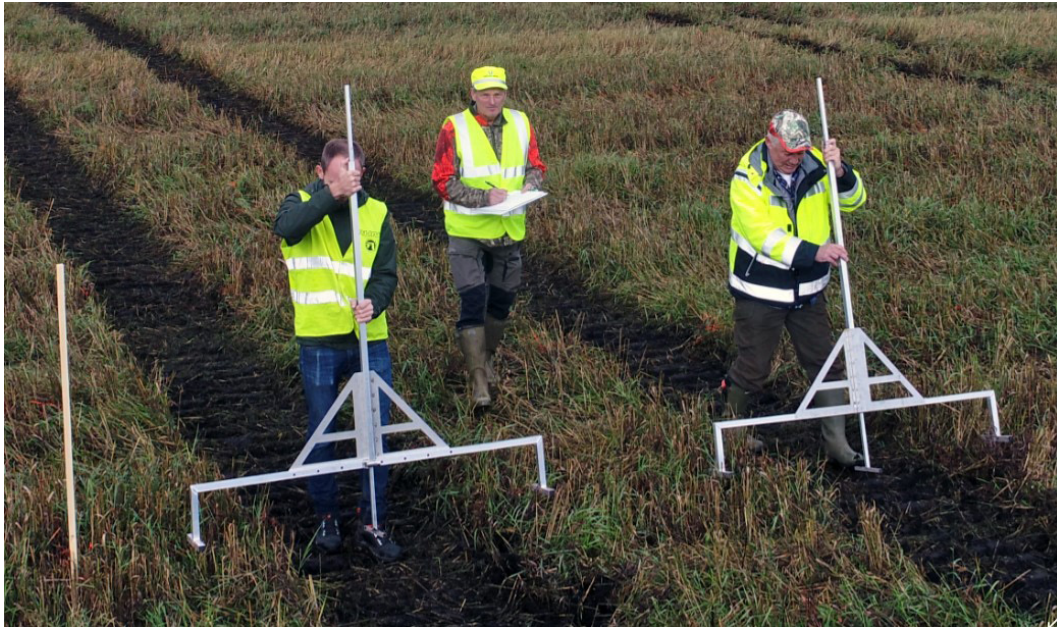
Figur 7. Spårdjupet mäts på de raka banorna.

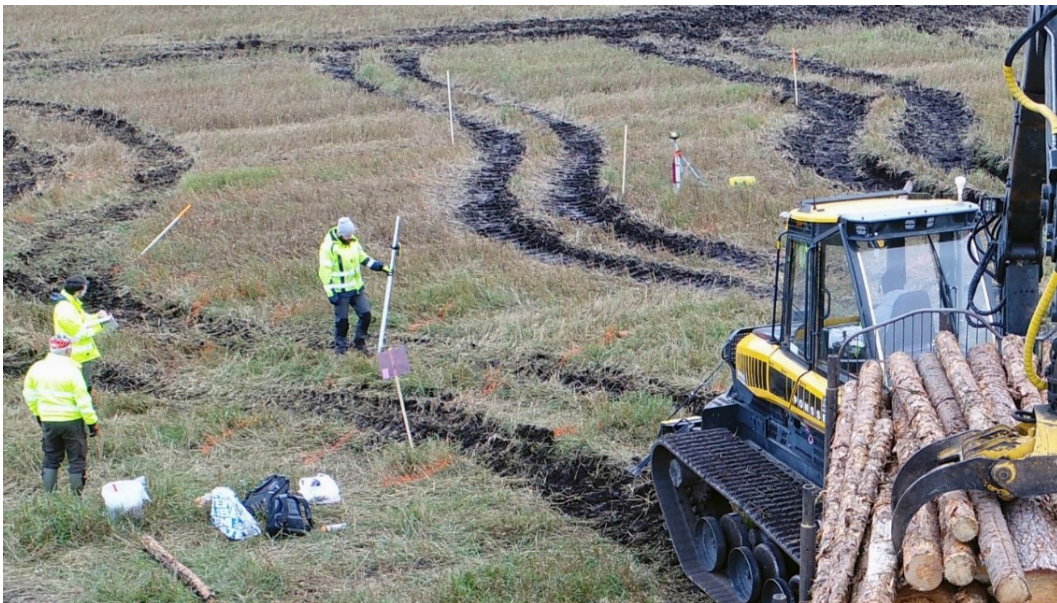
Figur 8. Spårdjupsmätning med rotationslaser och mätsticka på slalombanorna. (Den maskin som syns på bilden är en prototyp med gummiband, från ett annat test än det som beskrivs i denna Arbetsrapport).

På slalombanorna mättes spårdjupet i stället med rotationslaser och mätsticka (Figur 8) för att undersöka effekterna av skjuvning vid maskinens kurvtagning. Också här mättes spårdjupet i båda hjulspåren, vinkelrätt mot körriktningen på fasta mätpunkter på 2 meters avstånd räknat mitt emellan hjulspåren. Mätningar gjordes efter var och en av 1–5 överfarter och sedan efter 8:e och 10:e överfarten.

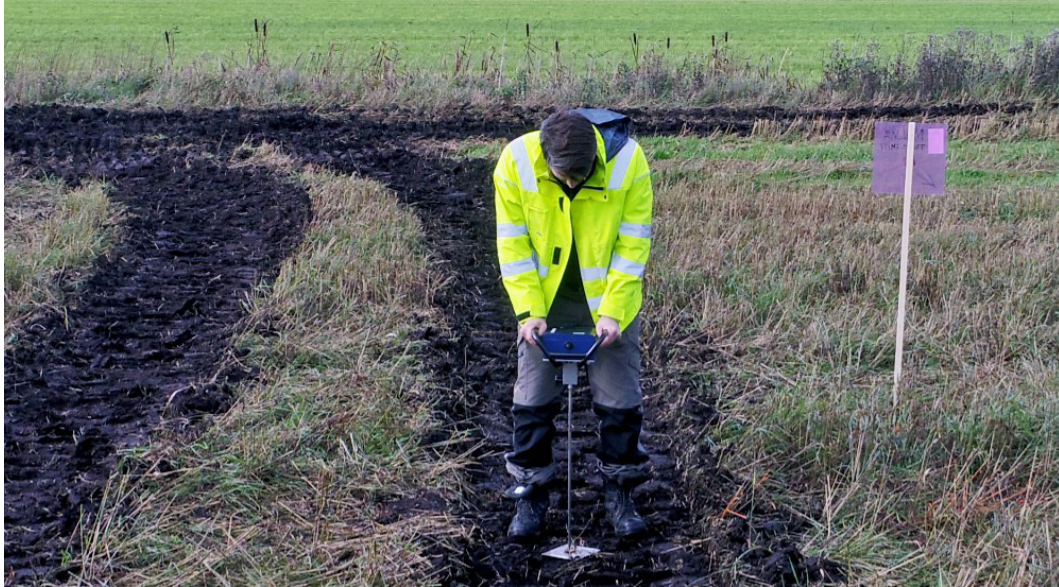
Figur 9. Konpenetrometer användes för att undersöka markens beskaffenhet före, under och efter spår-djupstest.

Samtliga testbanor mättes med konpenetrometer före undre och efter genomfört test (Figur 9) för att säkerställa att testbanorna var och förblev likartade under testet. Mätningarna gjordes med en Eijelkamp konpenetrometer med en ASAE standardkona (30°, 2,1 cm diameter, 3,3 cm<sup>2</sup>) som drevs ned med en ungefärlig penetrationshastighet på 3 cm/s till 80 cm djup (eller tills motståndet överstiger 1,5 MPa, vilket ej inträffade).

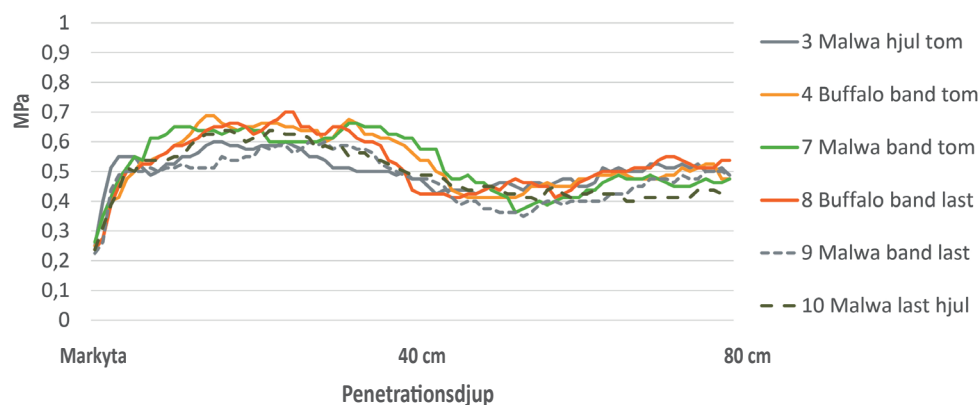
Figur 15. Exempel på konpenetrationsmotstånd efter påbörjat test för testbana 3, 4, 7, 8, 9 och 10. Figuren visar att markförhållandena är mycket homogena och att inga signifikanta skillnader finns mellan banorna.

För att säkerställa att förhållandena var homogena och likvärdiga testades spårdjupsbanorna till ett djup av 80 cm med konpenetrometer, före under och efter avslutat test. Därmed kunde kontrolleras om penetrationsmotståndet påverkats av maskinernas överfart. I Figur 15 visas resultatet av testet. Som exempel visas sex av de totalt 16 banorna eftersom grafiken annars är oläsbar p.g.a. den stora likheten mellan banorna.

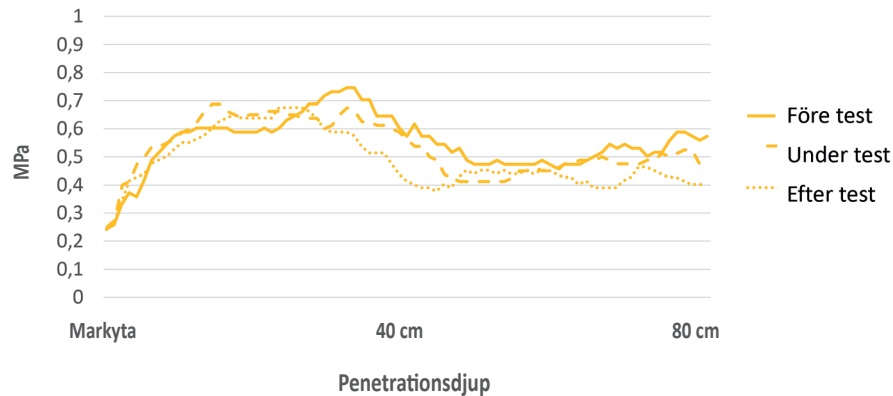
Figur 16. Konpenetrationsmotstånd på Rak bana 4, Buffalo med band, tom: före, under och efter genomfört test. Resultaten visar att markens konpenetrationsmotstånd ej märkbart förändrats under testets gång.

Figur 16 visar, också som ett exempel, registrerat konpenetrationsmotstånd för bana 4 före, under och efter slutfört test. Profilerna är nästan identiska vilket visar att marken ej märkbart förändrats av de upprepade överfarterna. Resultaten är likartade för båda maskinerna och samtliga banor.

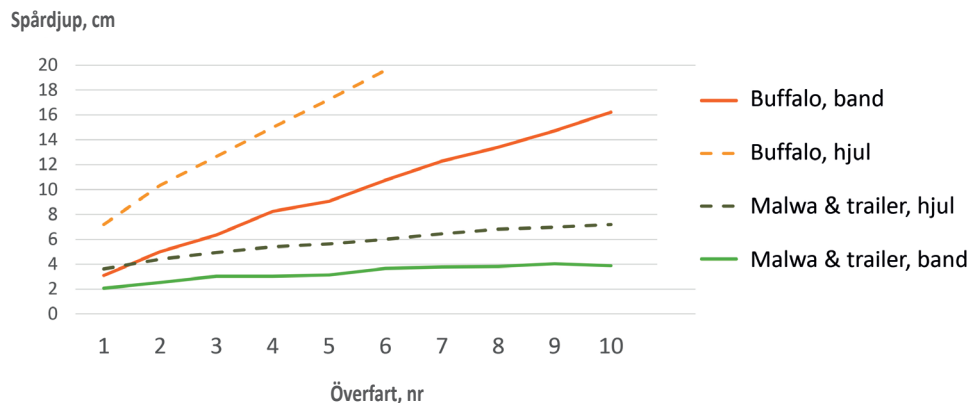
Figur 18. Spårbildning vid körning rakt fram med last, med eller utan band (genomsnitt av V och H spår). För Ponsse Buffalo avbröts testet med hjul efter 6 överfarter.

Maskinerna kördes även på rak bana med last, Buffalon med 10,5 ton massaved och Malwan med totalt 6,5 ton (inkl. trailer). Spårbildningen framgår av Figur 18. För Buffalo på hjul avbröts testet efter 6 överfarter, då spårdjupet närmade sig 20 cm, för att inte försvåra återställning av provområdet.
