TSG informerar  
**Skogsmaskinens säkerhetsrutor**

## Varningstecken; gulnad, repor och sprickbildning

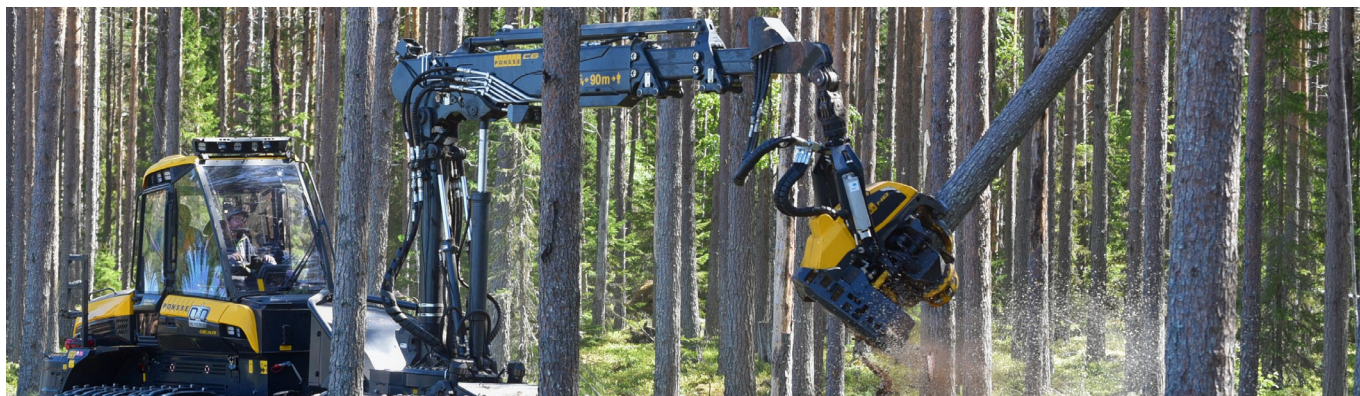
Om rutan börjar anta en gulaktig färgton så är det ett tecken på en sådan nedbrytning. Rutan bör då bytas ut. Repor visar att det skyddande ytskiktet skadats. Det gör att UV-strålning kan nå rutans inre skikt. En repa är dessutom en brottanvisning i sig. Även repiga rutor bör bytas.

Sprickor är ett annat symptom som visar att rutans hållfasthet kan vara nedsatt. De kan börja utvecklas vid hål som gjorts för att fästa rutan eller på andra ställen där rutan fått direktkontakt med hyttens metalldelar. Mikrosprickor i rutans ytskikt är ett annat varningstecken. Titta efter gulnad, repor och sprickor då du rengör rutorna!
