# Avverkning med Flowcut i täta ungskogar på Hornsö

Örjan Grönlund, Henrik von Hofsten, Maria Iwarsson

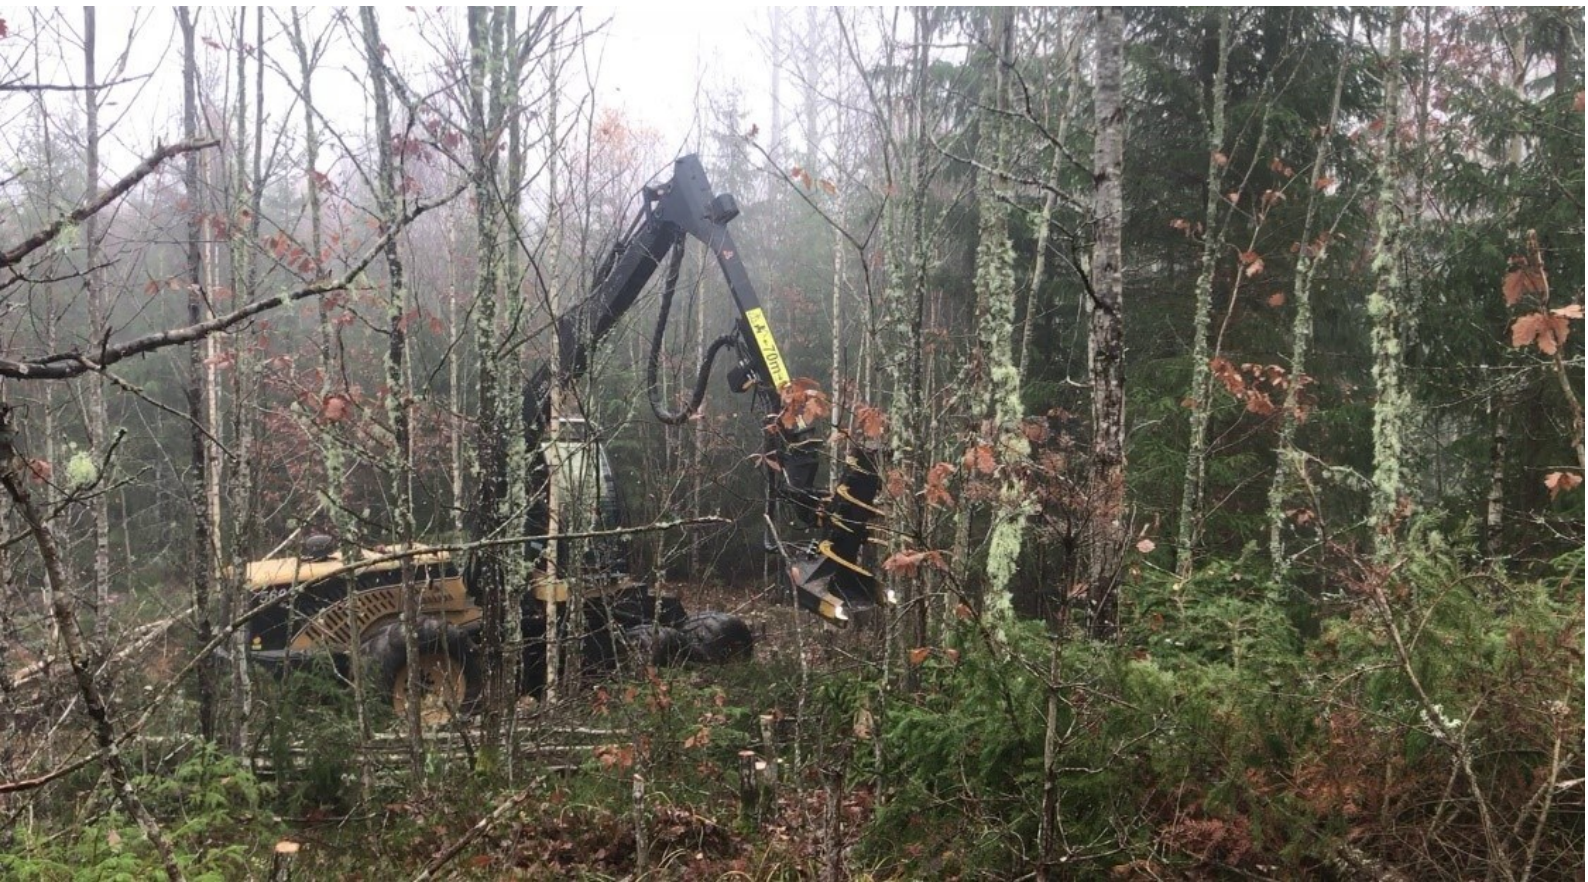
Avverkning med Flowcut i en naturvårdsåtgärd där underväxande träd (främst gran) avverkas för att upprätthålla områdets biologiska mångfald. Foto: Örjan Grönlund.
